ロクハ公園プール劣化度調査概要報告書

杉本設備設計事務所

ロクハ公園プール劣化度調査業務（令和4年9月9日～令和5年2月28日）の結果について、下記のとおり概要の報告を致します。

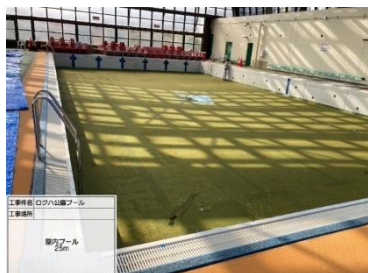
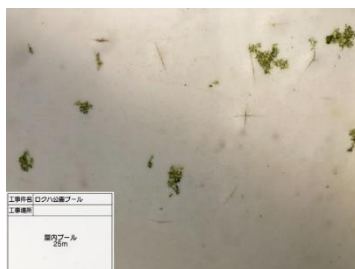
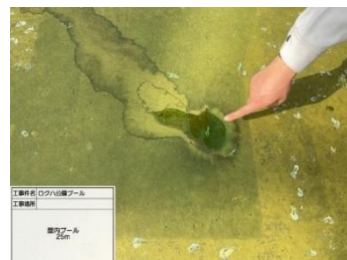
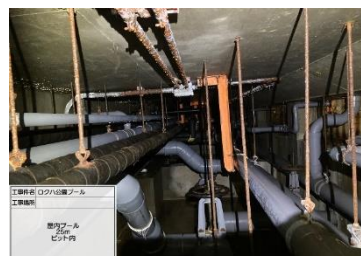
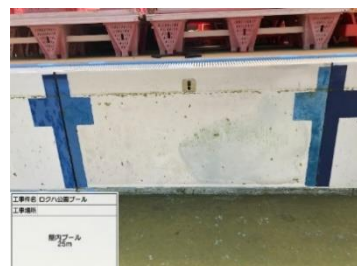
1. 【緊急度 大】屋内プール（25m プール）のプール槽 （現 状）

壁面裏側の補強材が腐食し欠落しています。

壁面にタテヨコの大きなクラック多数あります。

表層のアクリルパネルが剥離し水が浸透しています。

床にもクラックが発生し、漏水していると考えられます。

補強材が欠落していたり、表層のアクリルパネルが剥離し水が浸透しているため、水圧で破断する危険性があり非常に危険な状態です。

使用を即中止し、撤去・新設を検討されることを推奨します。

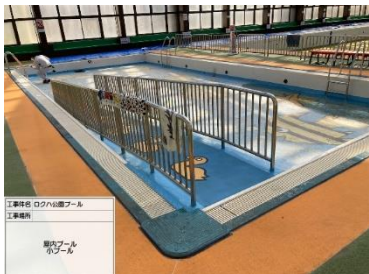
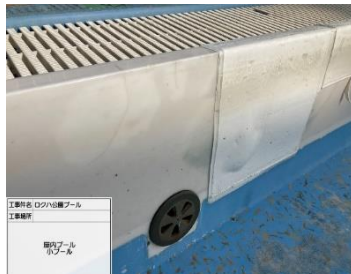
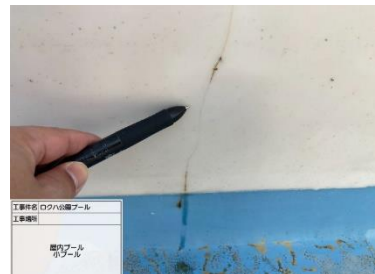
2. 【 緊急度 中 】屋内プール（幼児プール）のプール槽

壁面・床面にタテヨコのクラック多数あります。
表層のアクリルパネルが剥離し水が浸透しています。

表層のアクリルパネルが剥離し水が浸透しているため、漏水している可能性があります。

アクリルパネルを部分的に補修するとともに、将来的に撤去・新設を検討されることを推奨します。

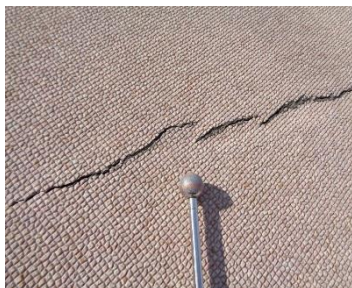
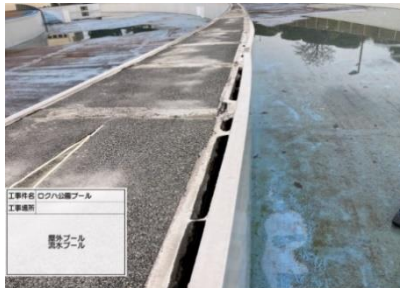
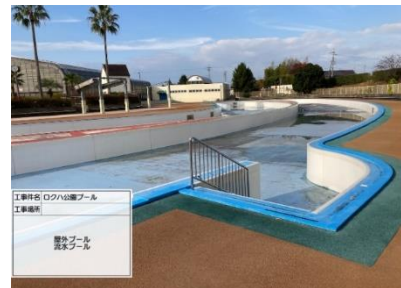
3. 【 緊急度 中 】流水プールのプール槽

壁面・床面共に全体的に劣化が進んでいます。
壁ユニット傾いている箇所があります。
プール槽とプールサイドに地盤沈下の影響なのか高低差が発生しています。

壁面・床面に水が浸透しているため、漏水している可能性があります。

壁ユニット・床面を部分的に補修するとともに、将来的に撤去・新設を検討されることを推奨します。

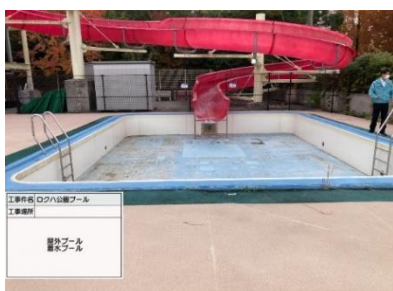
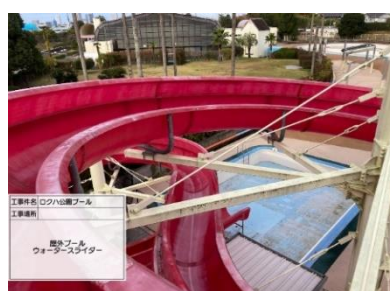
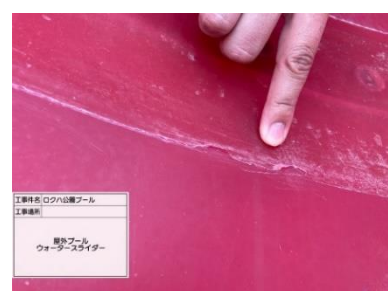
4. 【 緊急度 中 】 ウォータースライダー

着水槽は流水プールと同程度の劣化具合です。

プール槽とプールサイドに地盤沈下の影響なのか高低差が発生しています。

スライダー滑走面の継目にバリ(ささくれ)やキズが発生しています。

スライダー滑走面の継目にバリ(ささくれ)やキズは利用者のケガの要因となります。

プール槽は、壁ユニットを部分的に補修するとともに、将来的に撤去・新設を検討されることを推奨します。

ウォータースライダーは、鉄骨架台とスライダー滑走面の塗装されるか、撤去・新設を推奨します。

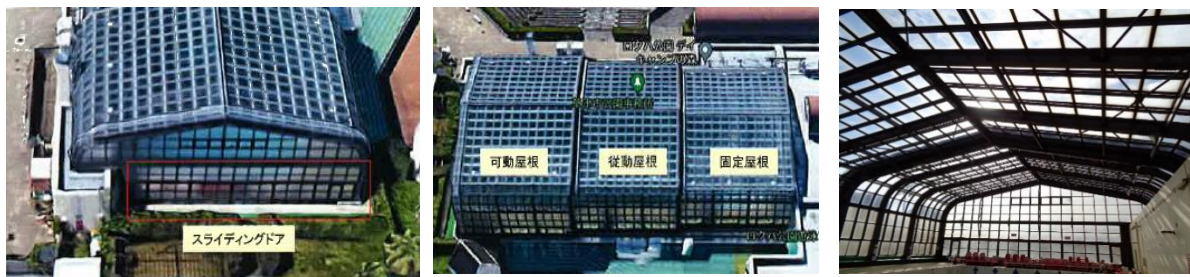
5. 【 緊急度 中 】可動屋根

可動屋根全体に経年劣化による不具合があります。
スライディングドアの劣化、アンカーボルト・鉄骨フレームの錆、制御盤の直流電源装置（表示ランプ・チャイム）の故障、鉛直車輪・水平車輪の錆、風速計、東西メンテナンスラダーの車輪破損など
暴走防止ピンモーター・駆動モーター・近接センサー・シーケンサー・インバーターの耐久年数超過

現状のまま運用すれば、パネル吊元が折れてドアが転倒したり、駆動モーターの故障による駆動不良などの可能性があります。

現状では開閉動作をやめ危険箇所を部分的に補修するとともに、将来的には大規模な修繕か、撤去・新設を検討されることを推奨します。
