### <目的>

草津川跡地は、市街地に隣接した貴重なオープンスペースとして災害時に利用できる空間として期待されている。しかしながら、過年度の調査解析により堤体の安定性について、完全に安全とは言えない結果（安全率  $F_s \approx 0.9$ ）を残しており、追加の調査解析を計画している。

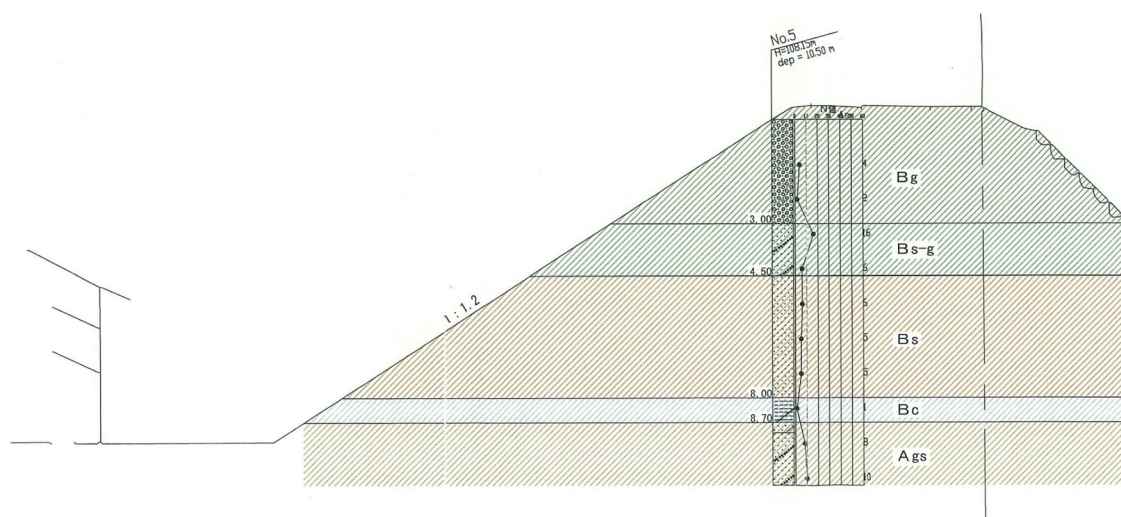
草津川廃川敷堤防点検調査（滋賀県、H19）より

「草津川廃川敷地土地利用検討調査」《滋賀県、H22》（以下「県報告書」とする）での H19 年ボーリング調査結果によると、現況の堤体は概ね下図（左岸 6.4km 付近）に示すとおりであり、基礎地盤は Ags 層（沖積層）、堤体は非常に緩い砂 ( $N=3\sim 10$ ) で構成されている。また、大江霊仙寺線のボーリング調査結果では、地下水位が河床から -8.4m の位置に確認されている。

堤体の斜面安定性は、大江霊仙寺線から国道 1 号までの区間においては、安全率は 1.0 以上という結果であり堤防斜面の安定は保たれている。反対に国道 1 号上流については、安全率が 1.0 を下回っており斜面の安定性に問題を提起している。

現時点での安定計算結果は、あくまでも 1 本のボーリング調査による想定断面での計算結果であるため、上図の Bc 層や Bs-g 層などの横断的な分布形状が不明確な点が指摘されている。また、砂礫層の粒度分布結果からは、3 軸圧縮試験の試験方法（過年度 CU 試験）を CD 試験にすることなどが提案され事業の実施にあたっては、さらに詳細な検討を行うことを提案している。
