空き家実態調査 中間報告

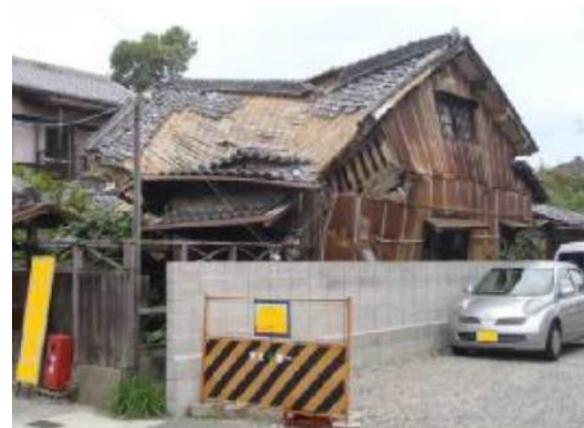
危険度「A」イメージ写真
大阪府ガイドライン抜粋

危険度判定「A」(危険度が高く解体が必要)の事例

倒壊や建築資材の飛散等の危険が切迫しており、危険度が極めて高い

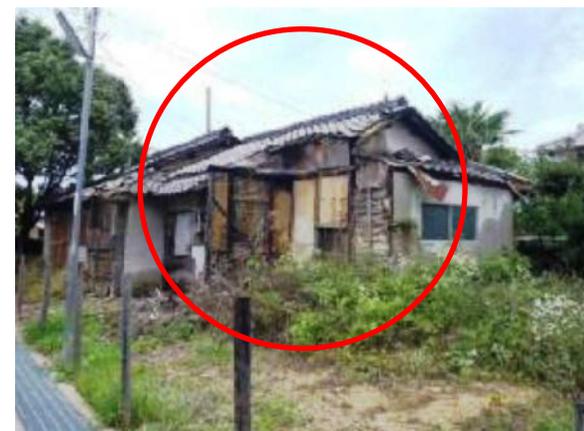
危険度「B」イメージ写真
大阪府ガイドライン抜粋

危険度判定「B」(老朽化が激しい)の事例

ただちに倒壊や建築資材の飛散等の危険性はないが、維持・管理が行き届いておらず、損傷が激しい

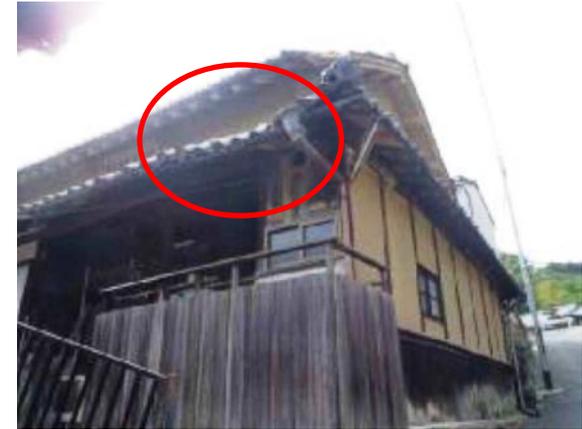
危険度「C」イメージ写真
大阪府ガイドライン抜粋

危険度判定「C」(一部修繕が必要)の事例

維持・管理が行き届いておらず、損傷もみられるが、
当面の危険性はなく、一部修繕により再利用が可能

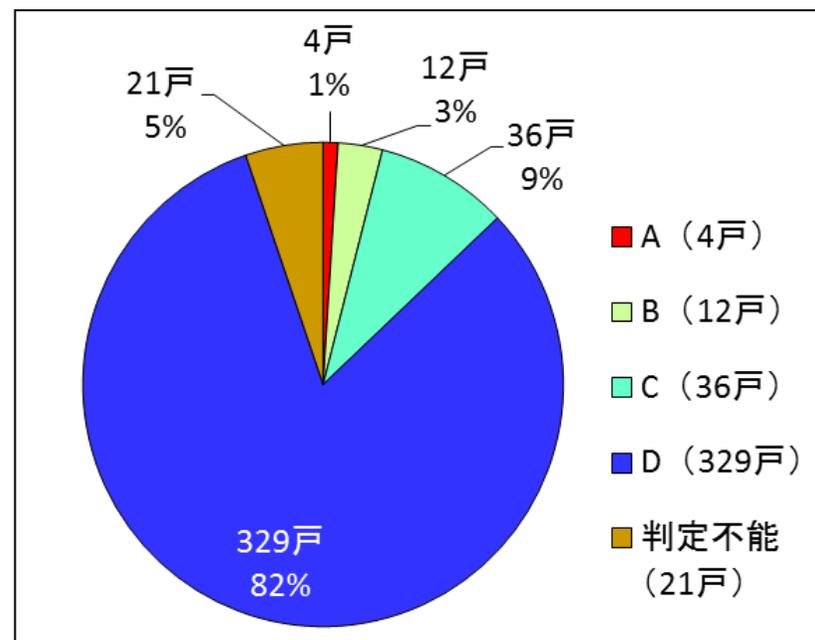
図3-1 建物の危険度判定結果

➤空き家数：402戸

➤A判定（危険度高い）：4戸

➤B判定（老朽化が激しい）：12戸

➤C判定（一部修繕が必要）：36戸

➤D判定（問題なし）：329戸

➤判定不能^{*}：21戸

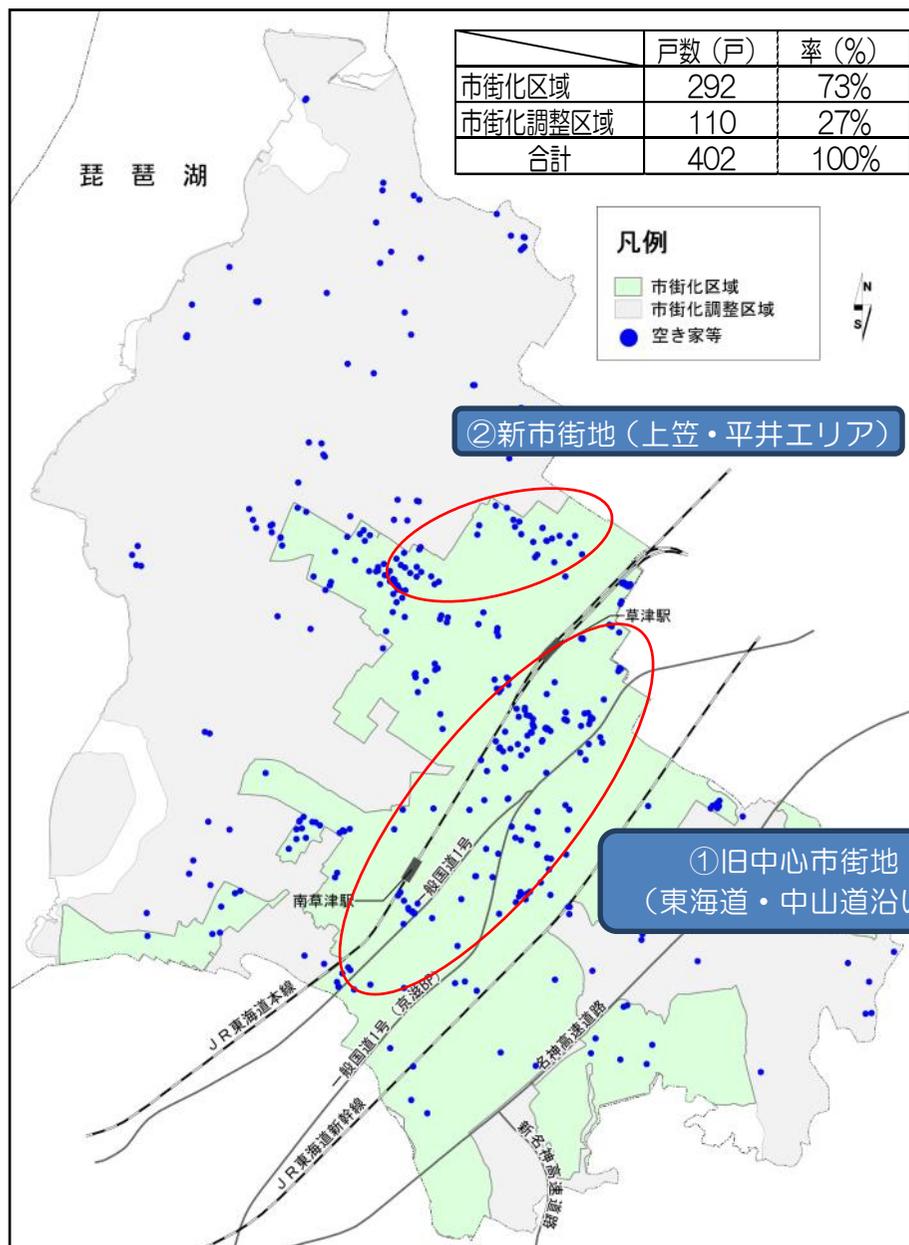
➤ 危険度判定「A」評価建物(4戸)

①点在しており地域的な特徴はない

②特定空き家認定には、詳細調査が必要

➤ 空き家の分布

①旧中心市街地(東海道・中山道沿い)

②新市街地(上笠・平井エリア)

が着目される

➤ 空き家の多くが市街化区域内に存在する
(73%)
