#### 4-3 地下水（工事中の地下水位）

##### 4-3-1 調査目的

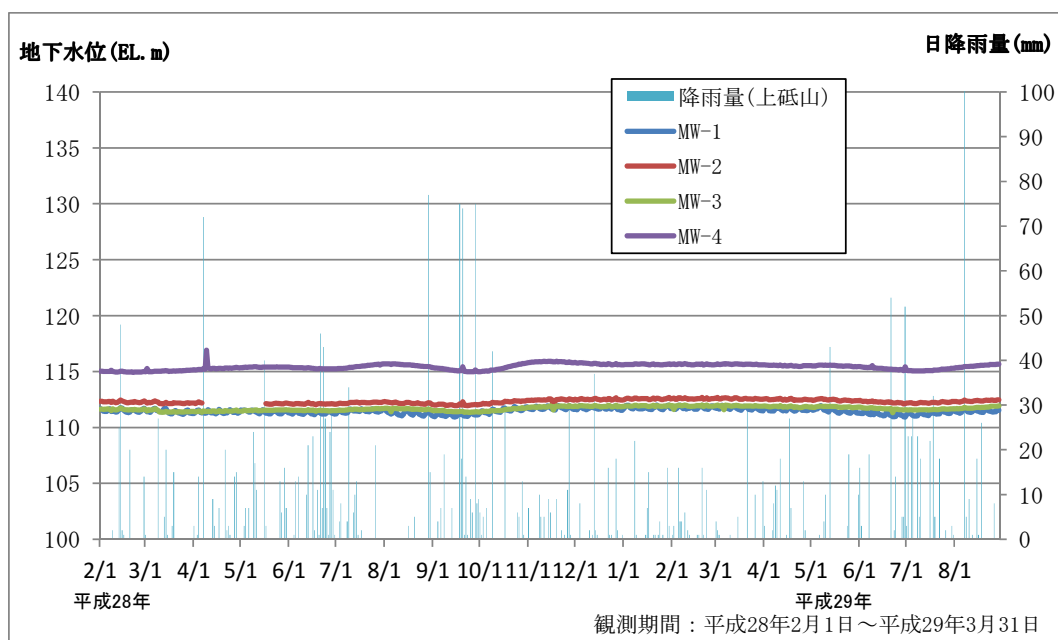
図4-7 (1) 井戸水位連続観測記録（平成28年2月1日～平成29年3月31日）

井戸の水位は、全ての井戸で、EL. 111m～117m程度の範囲で推移し、水位変化は小さかった。

なお、平成28年4月～5月及び平成29年9月に欠測期間があったが、欠測後の水位変動が欠測前と殆ど変わらないことから、欠測期間の水位変化は少なかったと考えられる。

MW-2の4月7日～5月16日は水位計の不具合により欠測

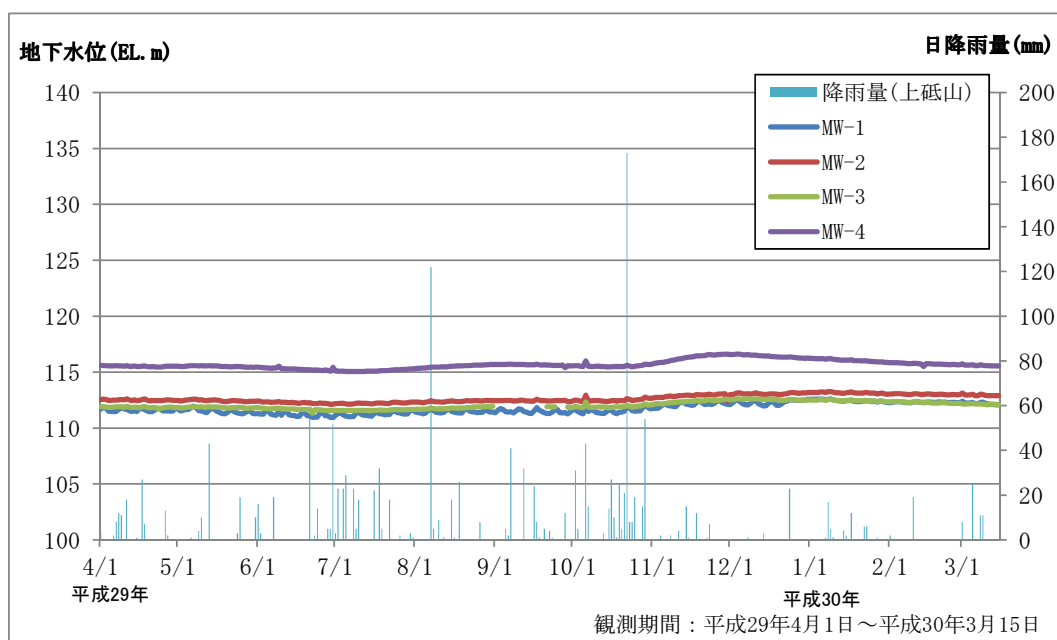
図4-7(2) 井戸水位連続観測記録（平成29年4月1日～平成30年3月15日）

MW-3の9月1日～20日、9月25日～28日は、工事により井戸が破損する可能性があったため、水位計を一時撤去したため、欠測
