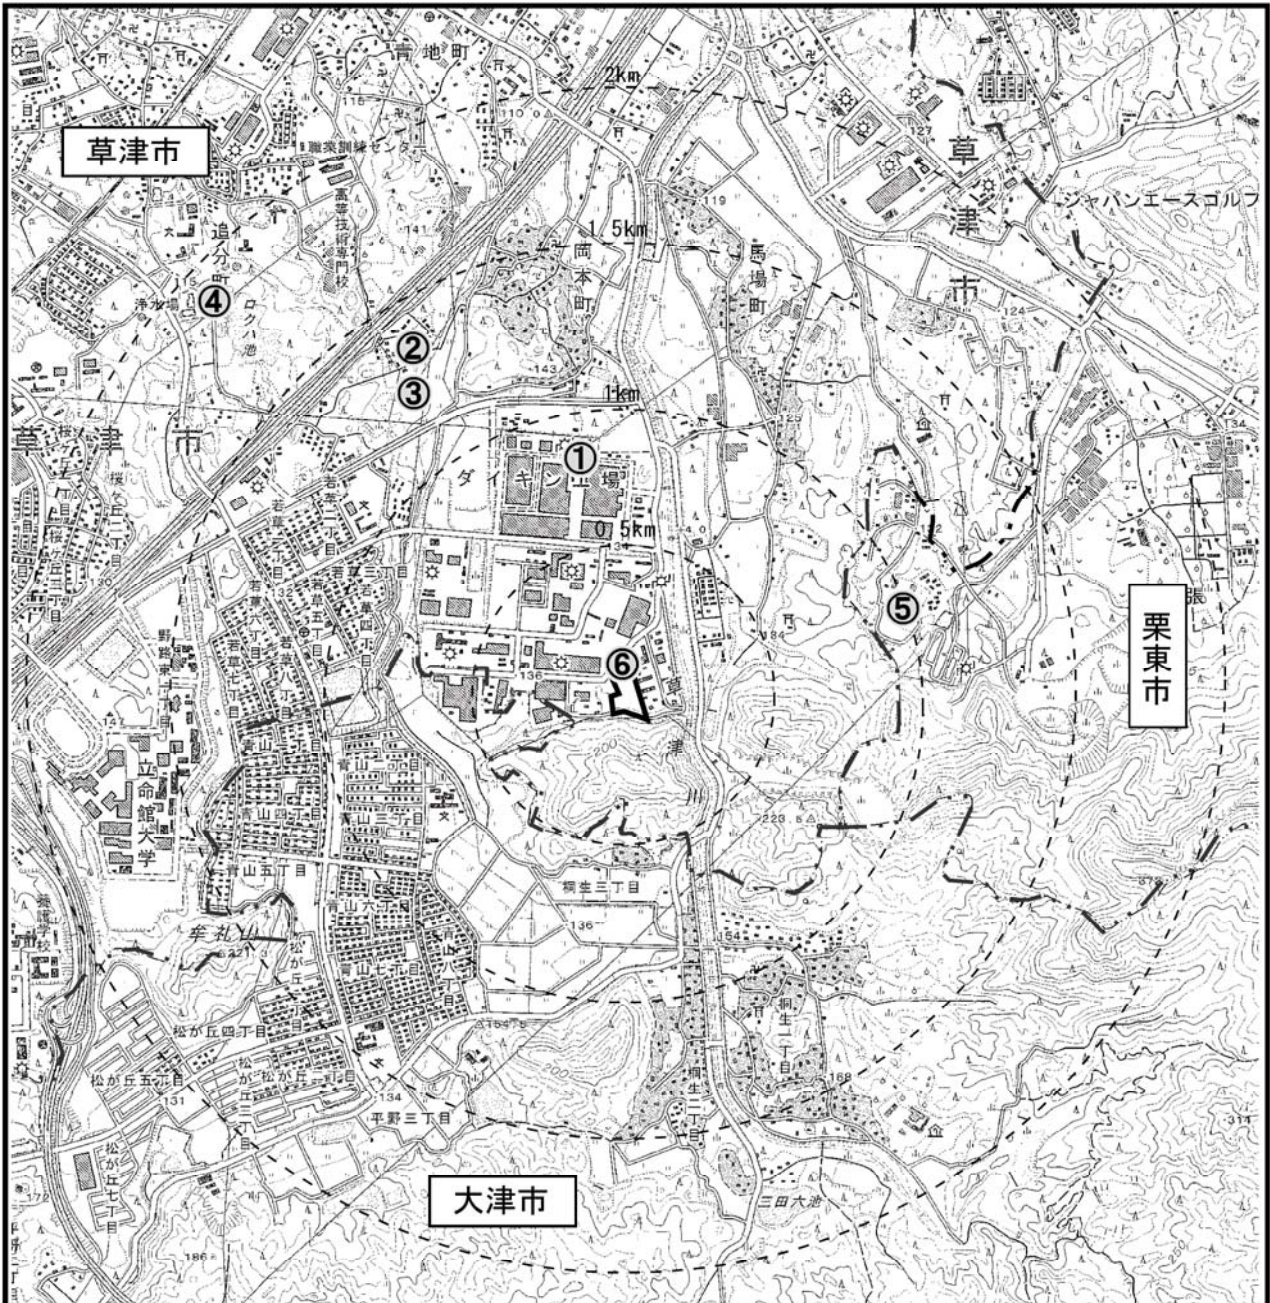
図 4-1-31 事業予定地周辺の井戸の位置

- ①：岡本町字大谷（草津市）
- ②、③：岡本町大谷（草津市）
- ④：追分町九日田（草津市）
- ⑤：浅柄野（浅井市）
- ⑥：事業予定地内

事業予定地周辺の井戸の概況を表 4-1-28、表 4-1-29、位置を図 4-1-31 に示す。

事業予定地周辺では、工業用、農業用、生活用を使用目的とした井戸が 1970～1980 年代にさく井されている。掘削深度は 100～200m、揚水水位（揚水を実施している状態での水位）は地表面から約－30m である。

また、事業予定地においては、平成 11 年に現在の草津市立クリーンセンターの工業用井戸をさく井している。掘削深度は 106m、揚水水位は地表面から－34.59m、自然水位（揚水を実施していない状態での水位）は約－27m であった。
