# 草津市 防災アセスメント

## 基礎調査 概要版

平成27年 1月

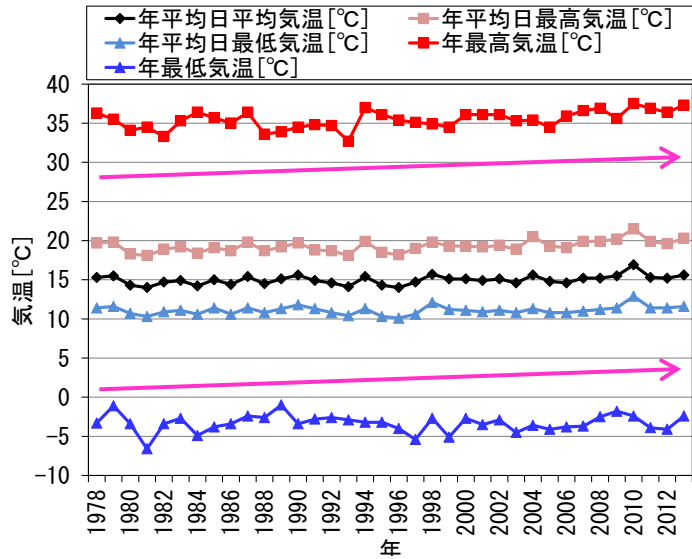
気温階級ごとの発生頻度(最高気温)

- 平均気温、最高気温ともにやや上昇傾向がみられる。
  - ・ 最高気温が30℃以上の真夏日、35℃以上の猛暑日が増加傾向にある。
- 最大風速は近年のデータがランク上位にあることから、平均的な風速はやや増大傾向の可能性がある。
