# 草津市の歴史的建築

立命館大学 青柳憲昌 20180721@UDCBK

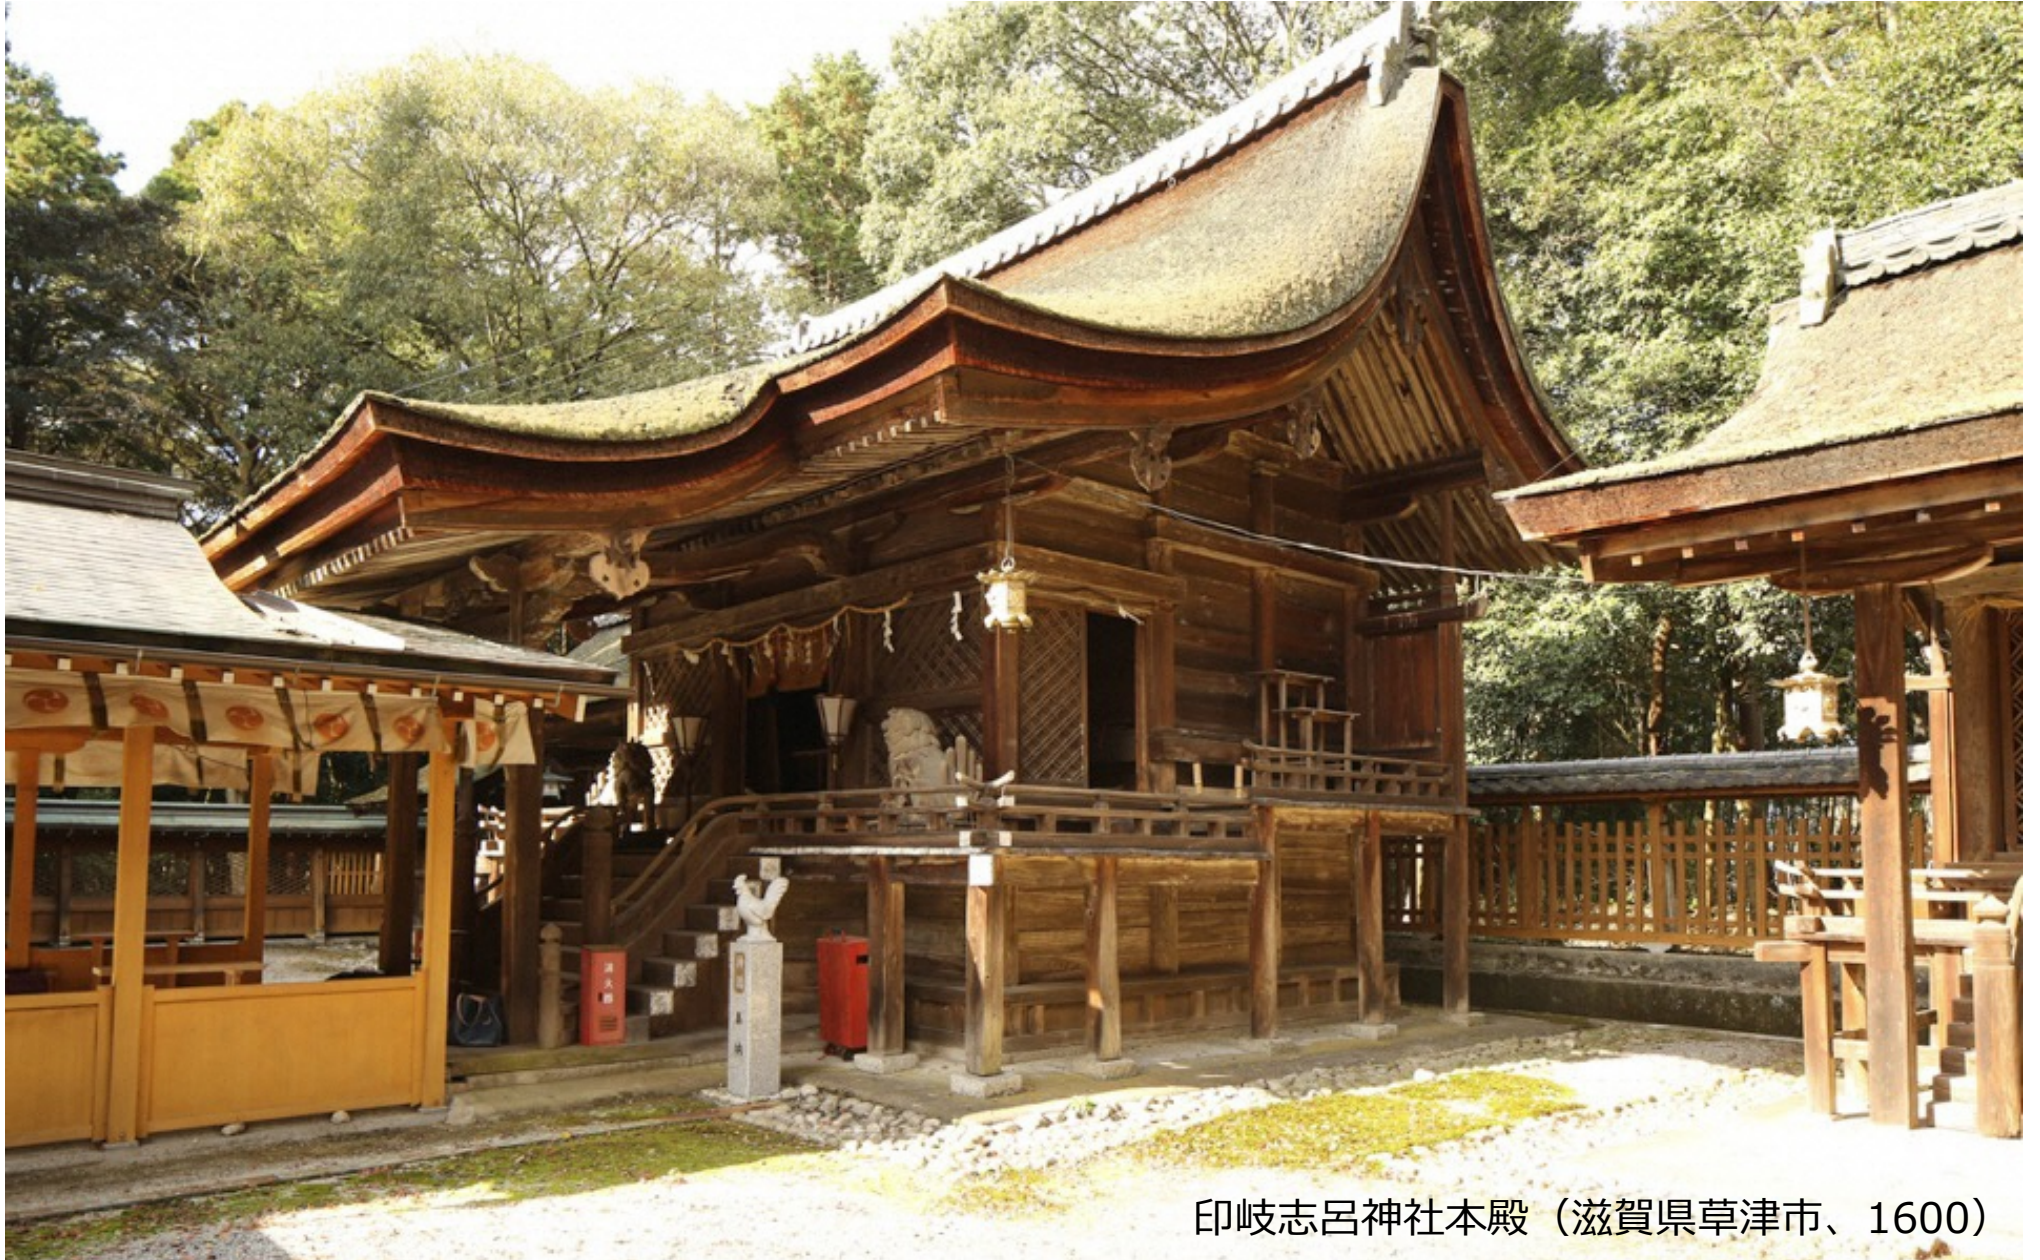
印岐志呂神社本殿（滋賀県草津市、1600）

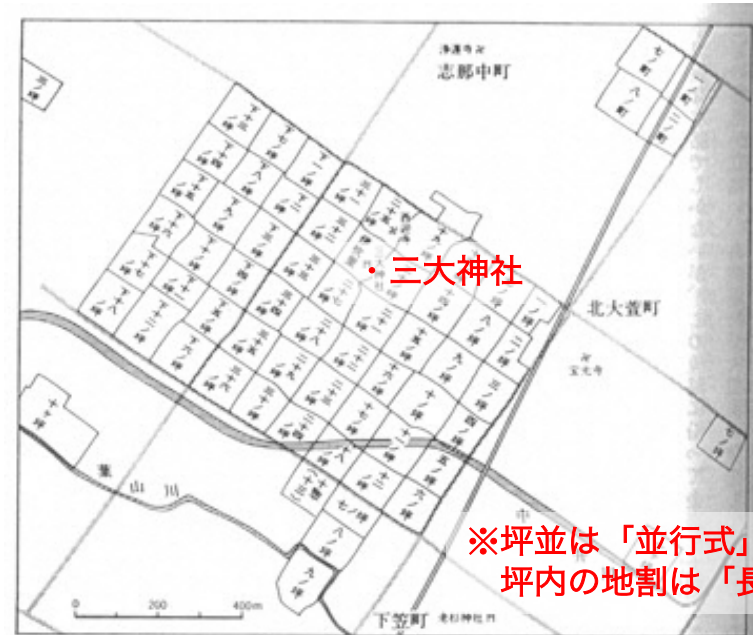
※坪並は「並行式」  
坪内の地割は「長地型」

図 81 志那町吉田地区の坪地名  
一ノ坪から三十六ノ坪までは、栗太郎主条里の6条13里、下一ノ坪以下は6条14里にあたる。吉田の集落は、伊吹里をとりまいて十九ノ坪、二十ノ坪、二十一ノ坪、二十七ノ坪、三十二ノ坪、三十三ノ坪を占め、あとは水田である。坪内の地割は長地型であった。

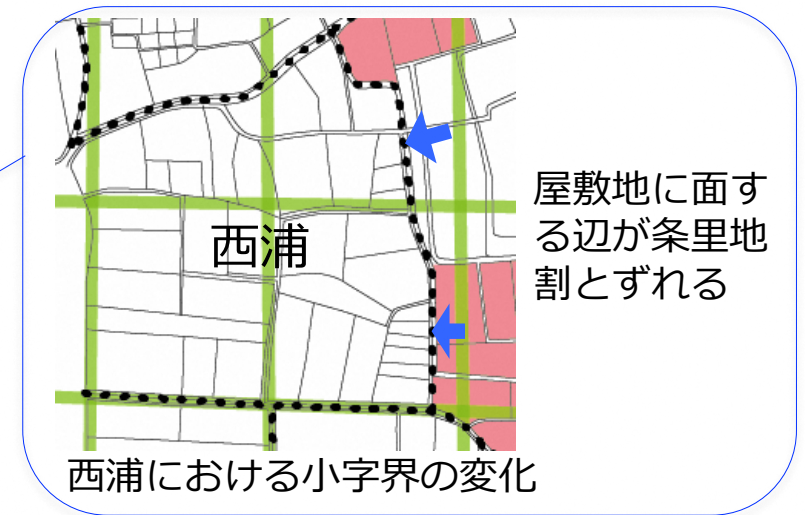
芦浦村における地割復原図 (一部)

**芦浦村**…屋敷地周辺は**集落拡大**によって条里地割が崩れたと考えられる

中嶋…江戸時代に面積は半減、形状は屋敷地に侵食されたように不整形

西浦…屋敷地に面する部分のみ条里地割に従わない

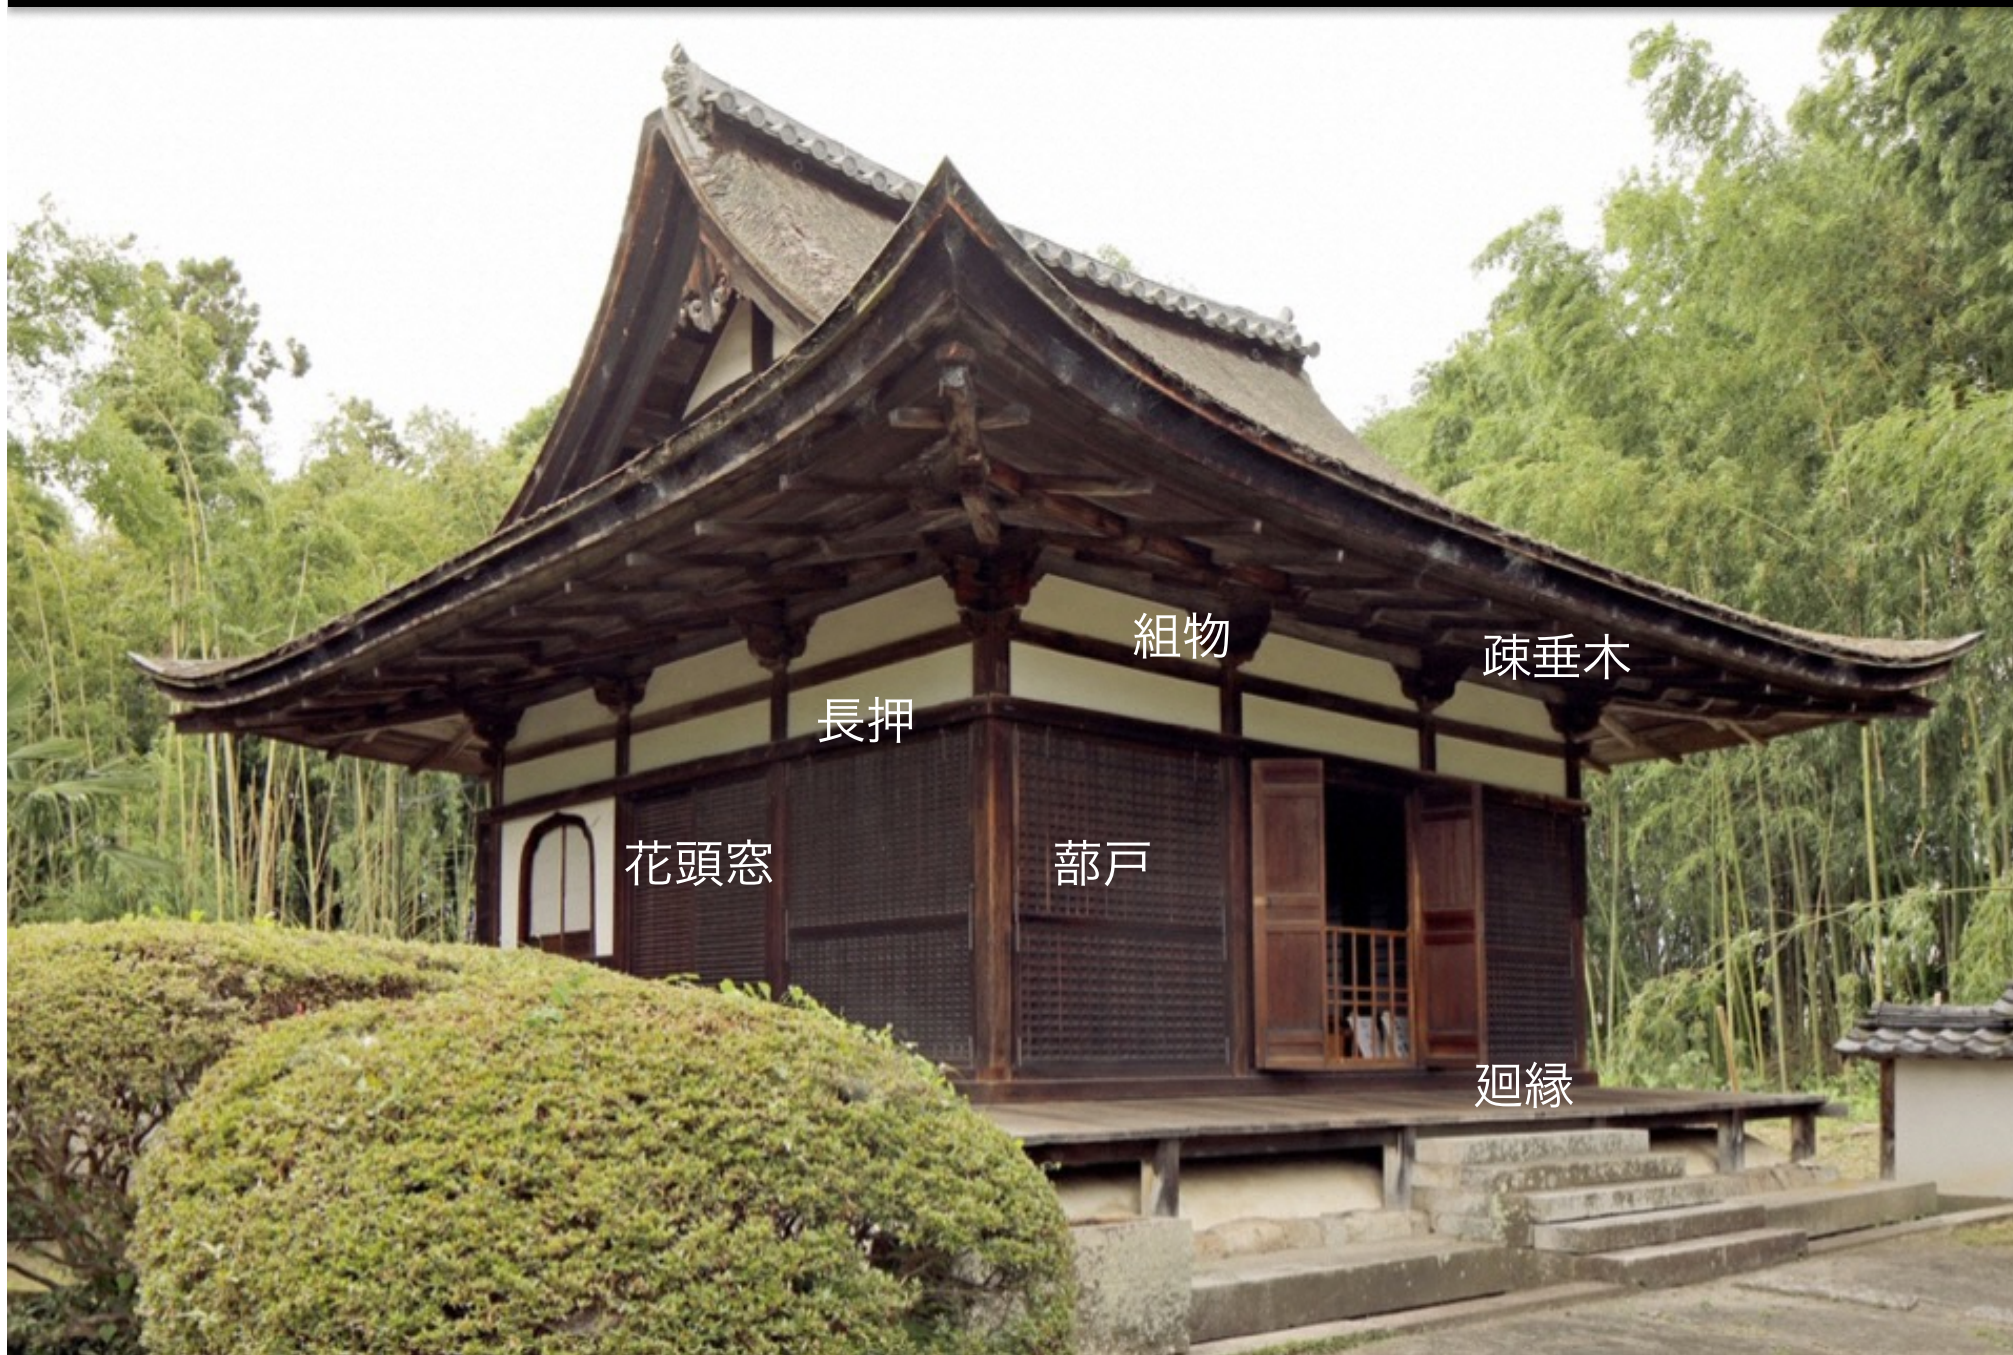
観音寺阿弥陀堂 室町前期【重文】

禅宗様の和様化の一例

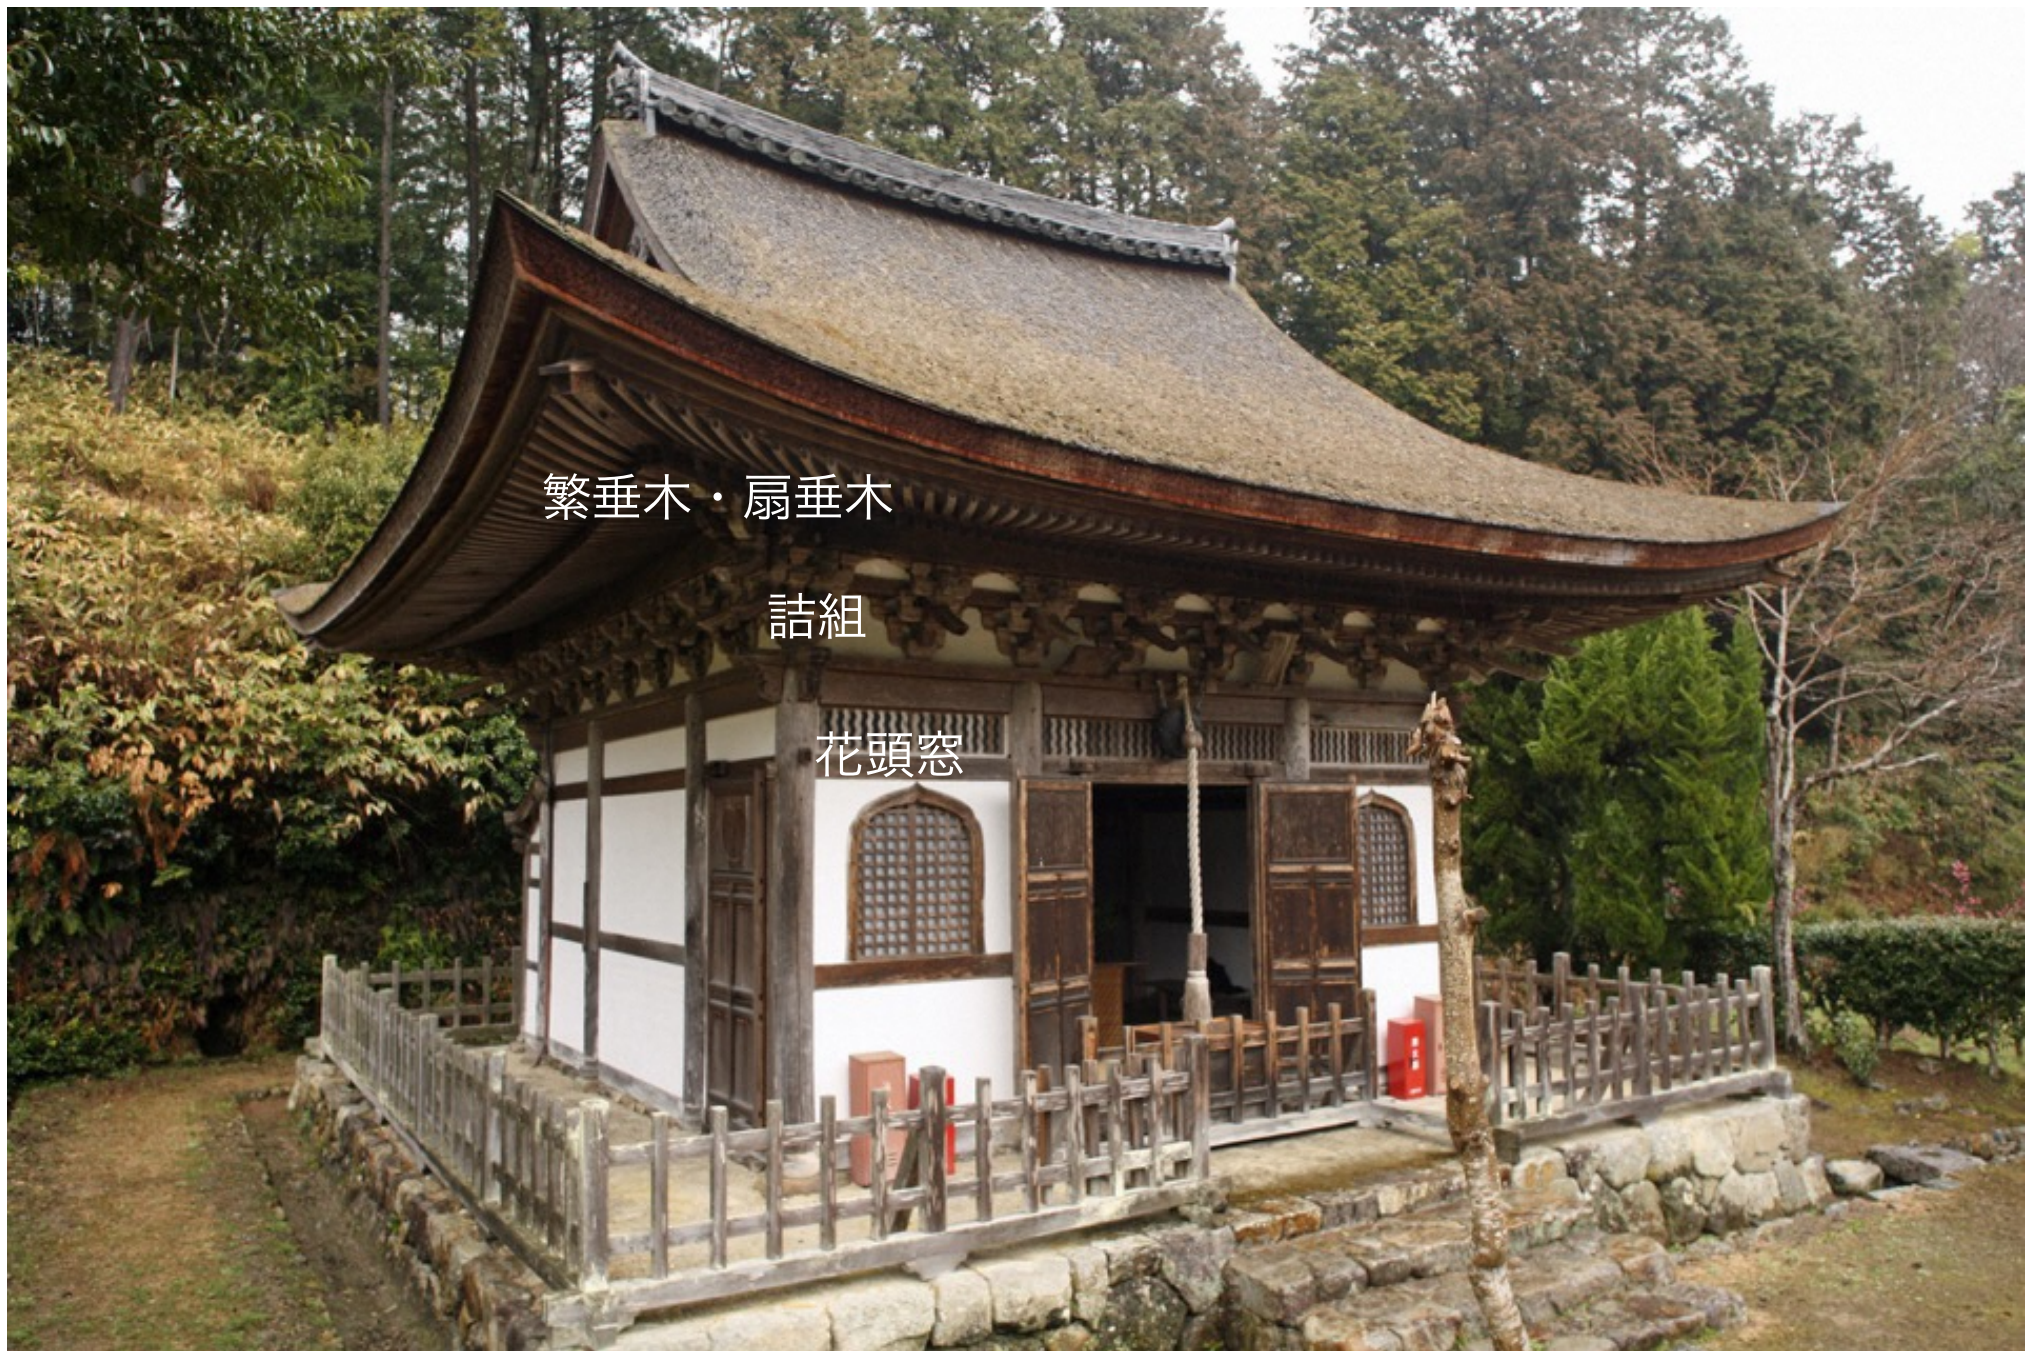
典型的な「禅宗様」 (方三間裳階なし)  
普濟寺仏殿 京都府 南北朝時代【重文】

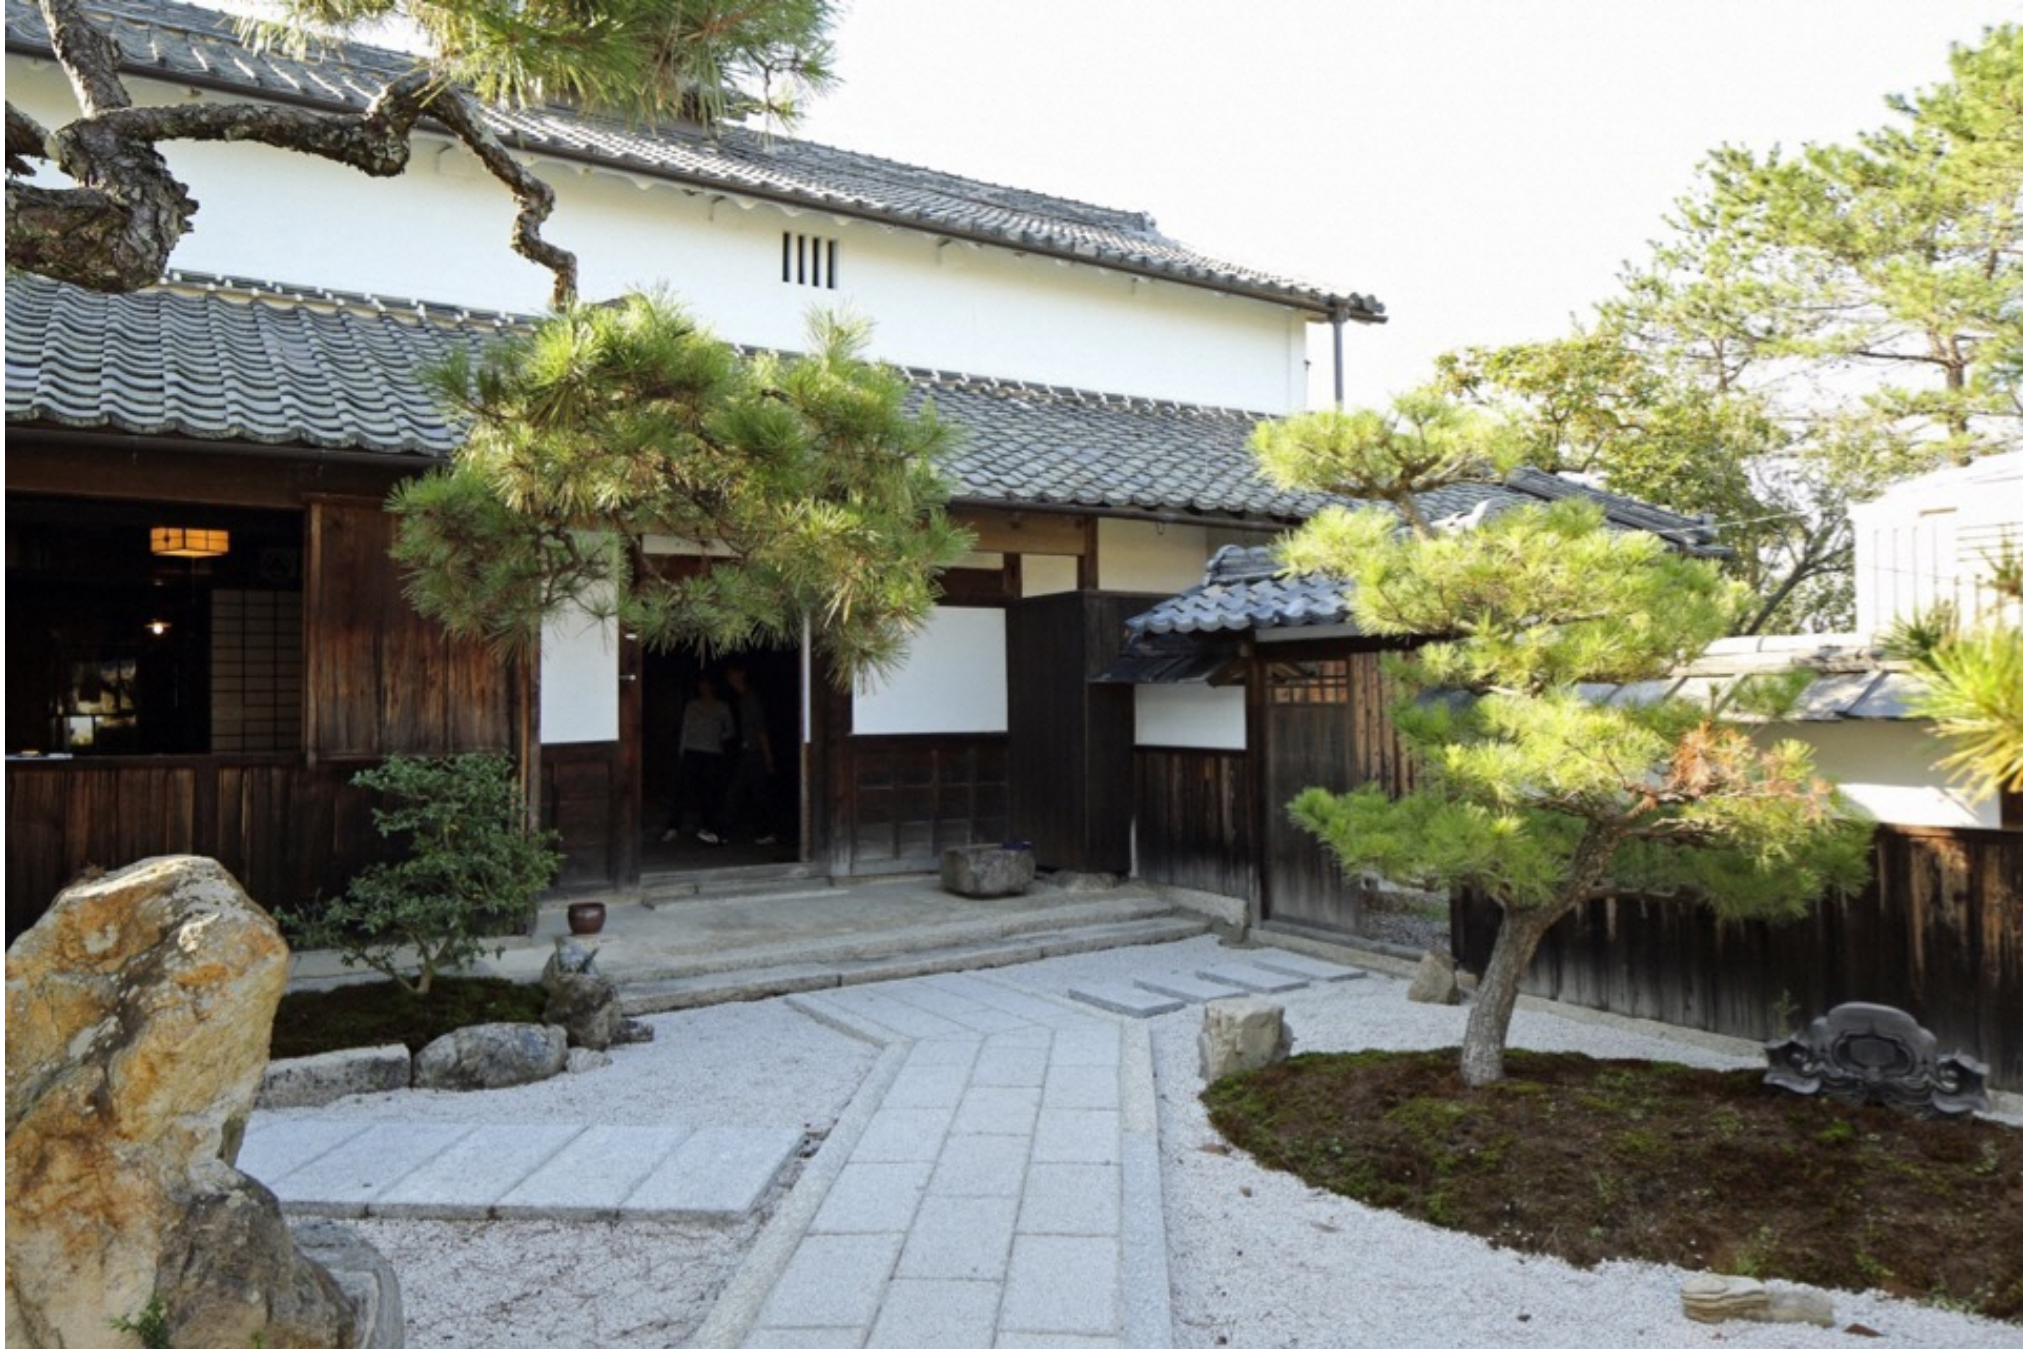
吉田家住宅 志那町、天保5（1835）年頃（家相図）【県指定】  
庄屋の住宅・・・瓦葺き、軒裏・外壁の塗り込め・・・防火デザイン

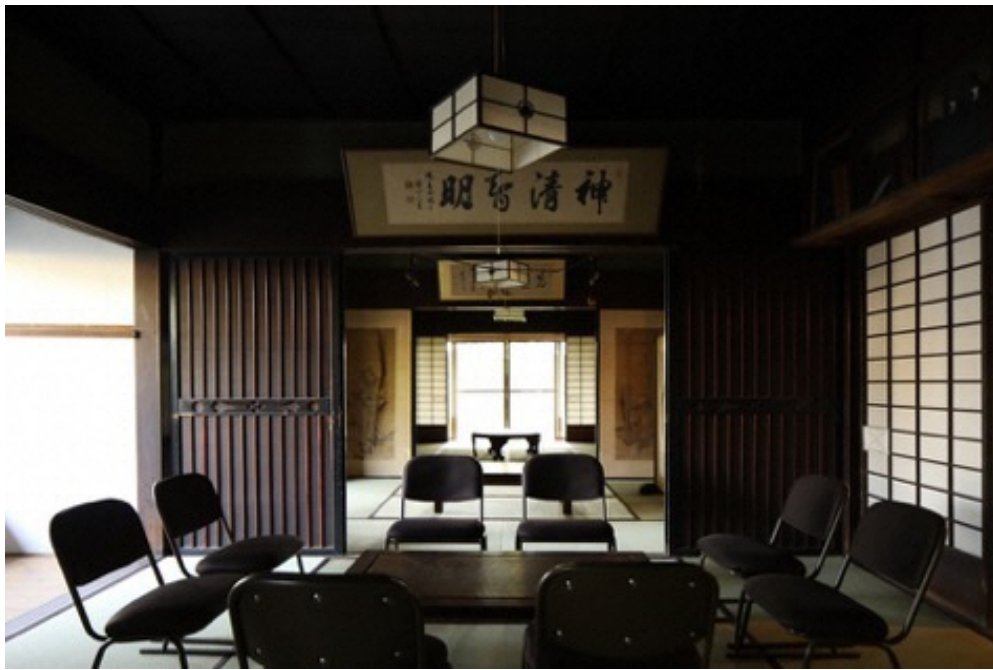
土間から奥への見通し（3室）  
奥に庭があり開放されるのは珍しい

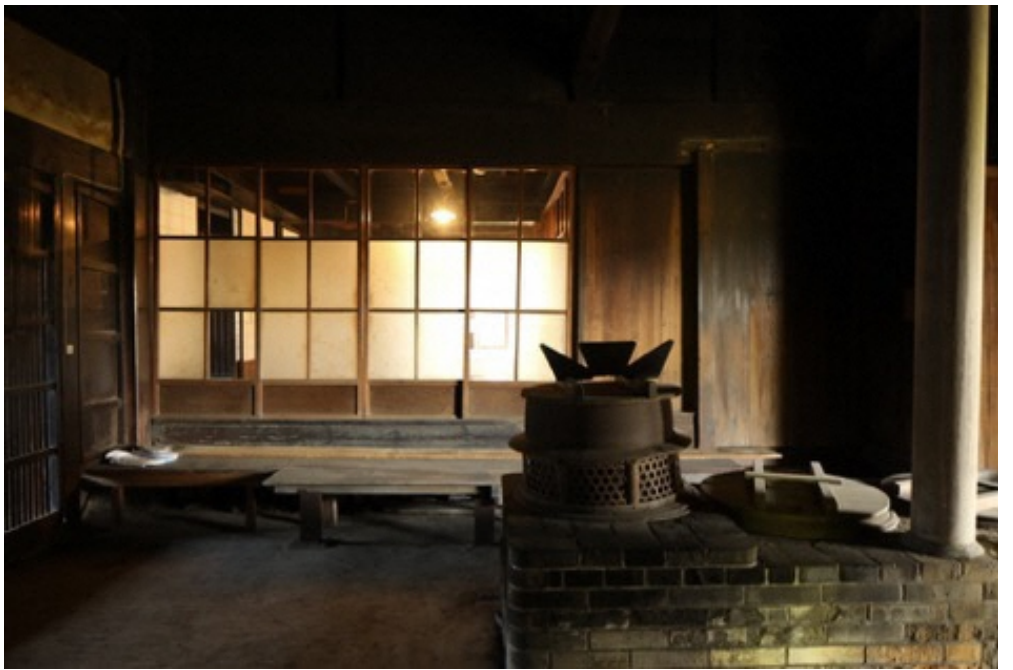
カマド  
通り庭にあり、板間（ダイドコロ／囲炉裏がある）と接続する

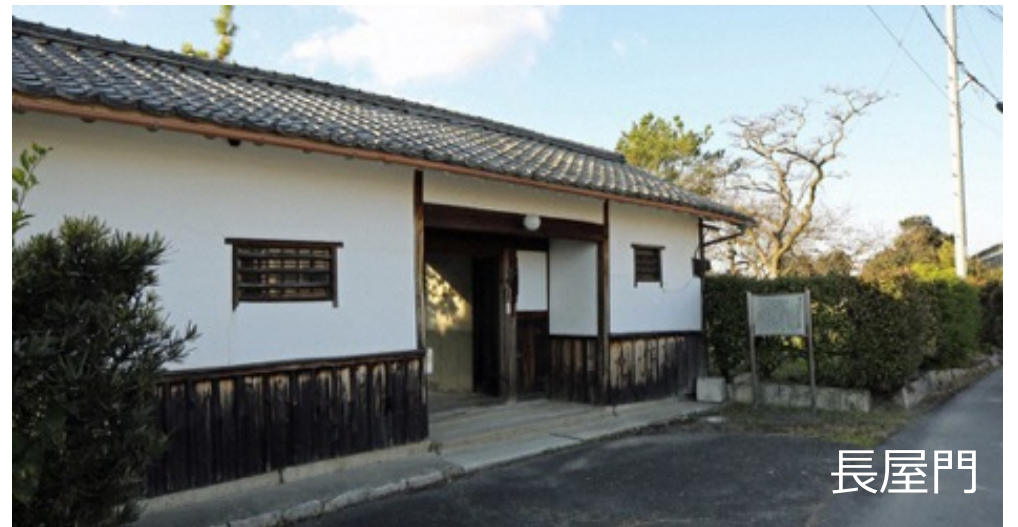
長屋門

庄屋の屋敷構えがよく残っている点で貴重

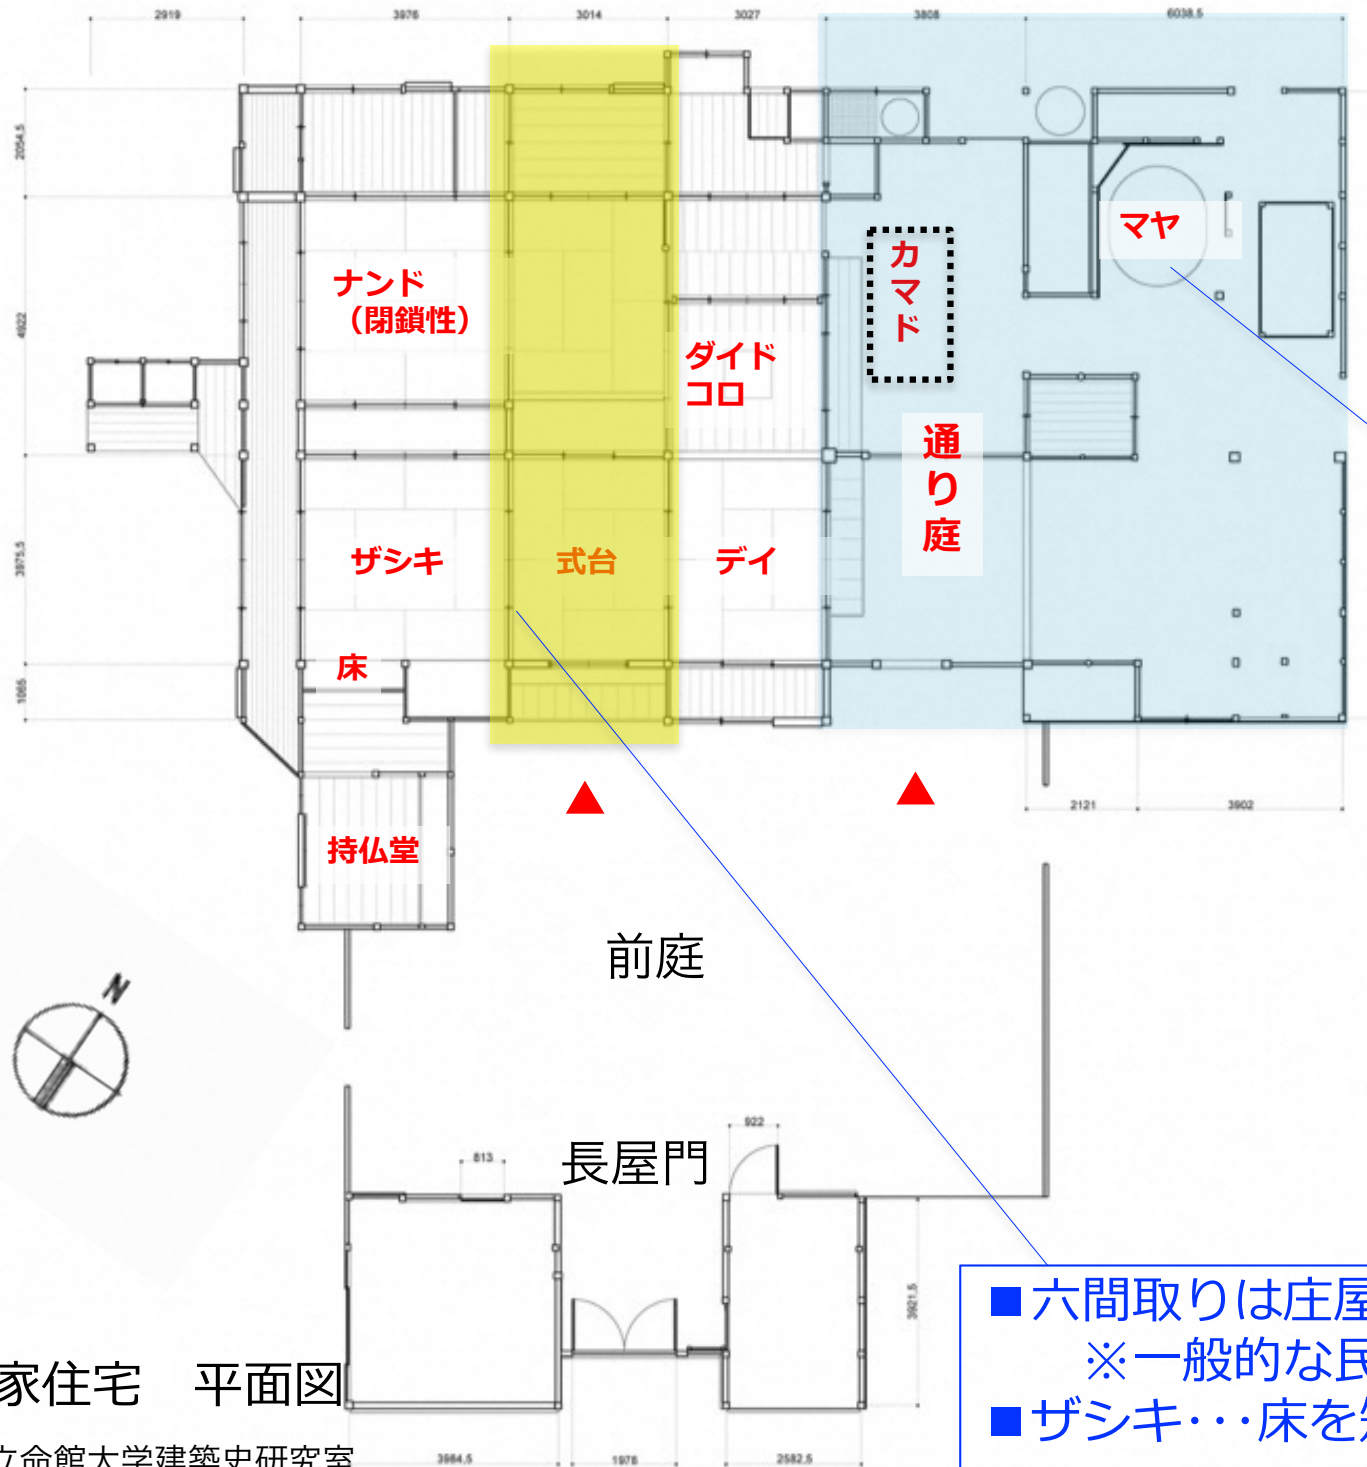
吉田家住宅 平面図

・広い土間空間  
 ・マヤ：牛の飼育

■ 六間取りは庄屋階級の特徴  
 ※一般的な民家は「四間取り」  
 ■ ザシキ・・・床を矩折りに配する

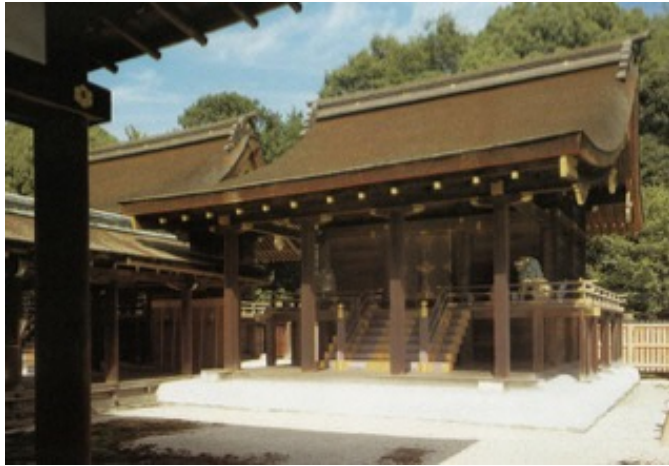
前室なしの三間社流造（下鴨神社本殿）  
出典：『国宝大事典 5』講談社、1985

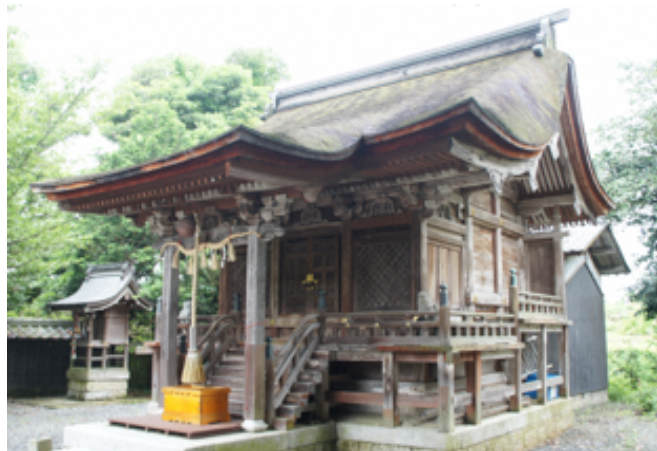
前室付三間社流造（若宮神社）

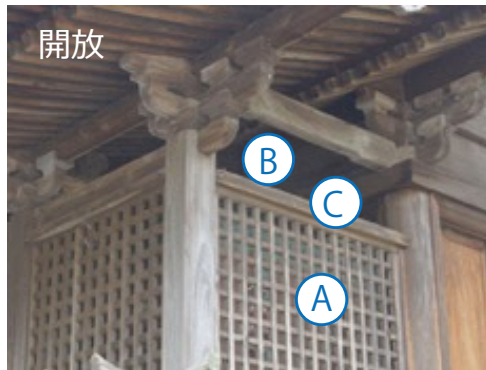
①建具開放・②小壁開放・③長押なし

前室の扱い方(左:高木神社、右:大荒比古神社)

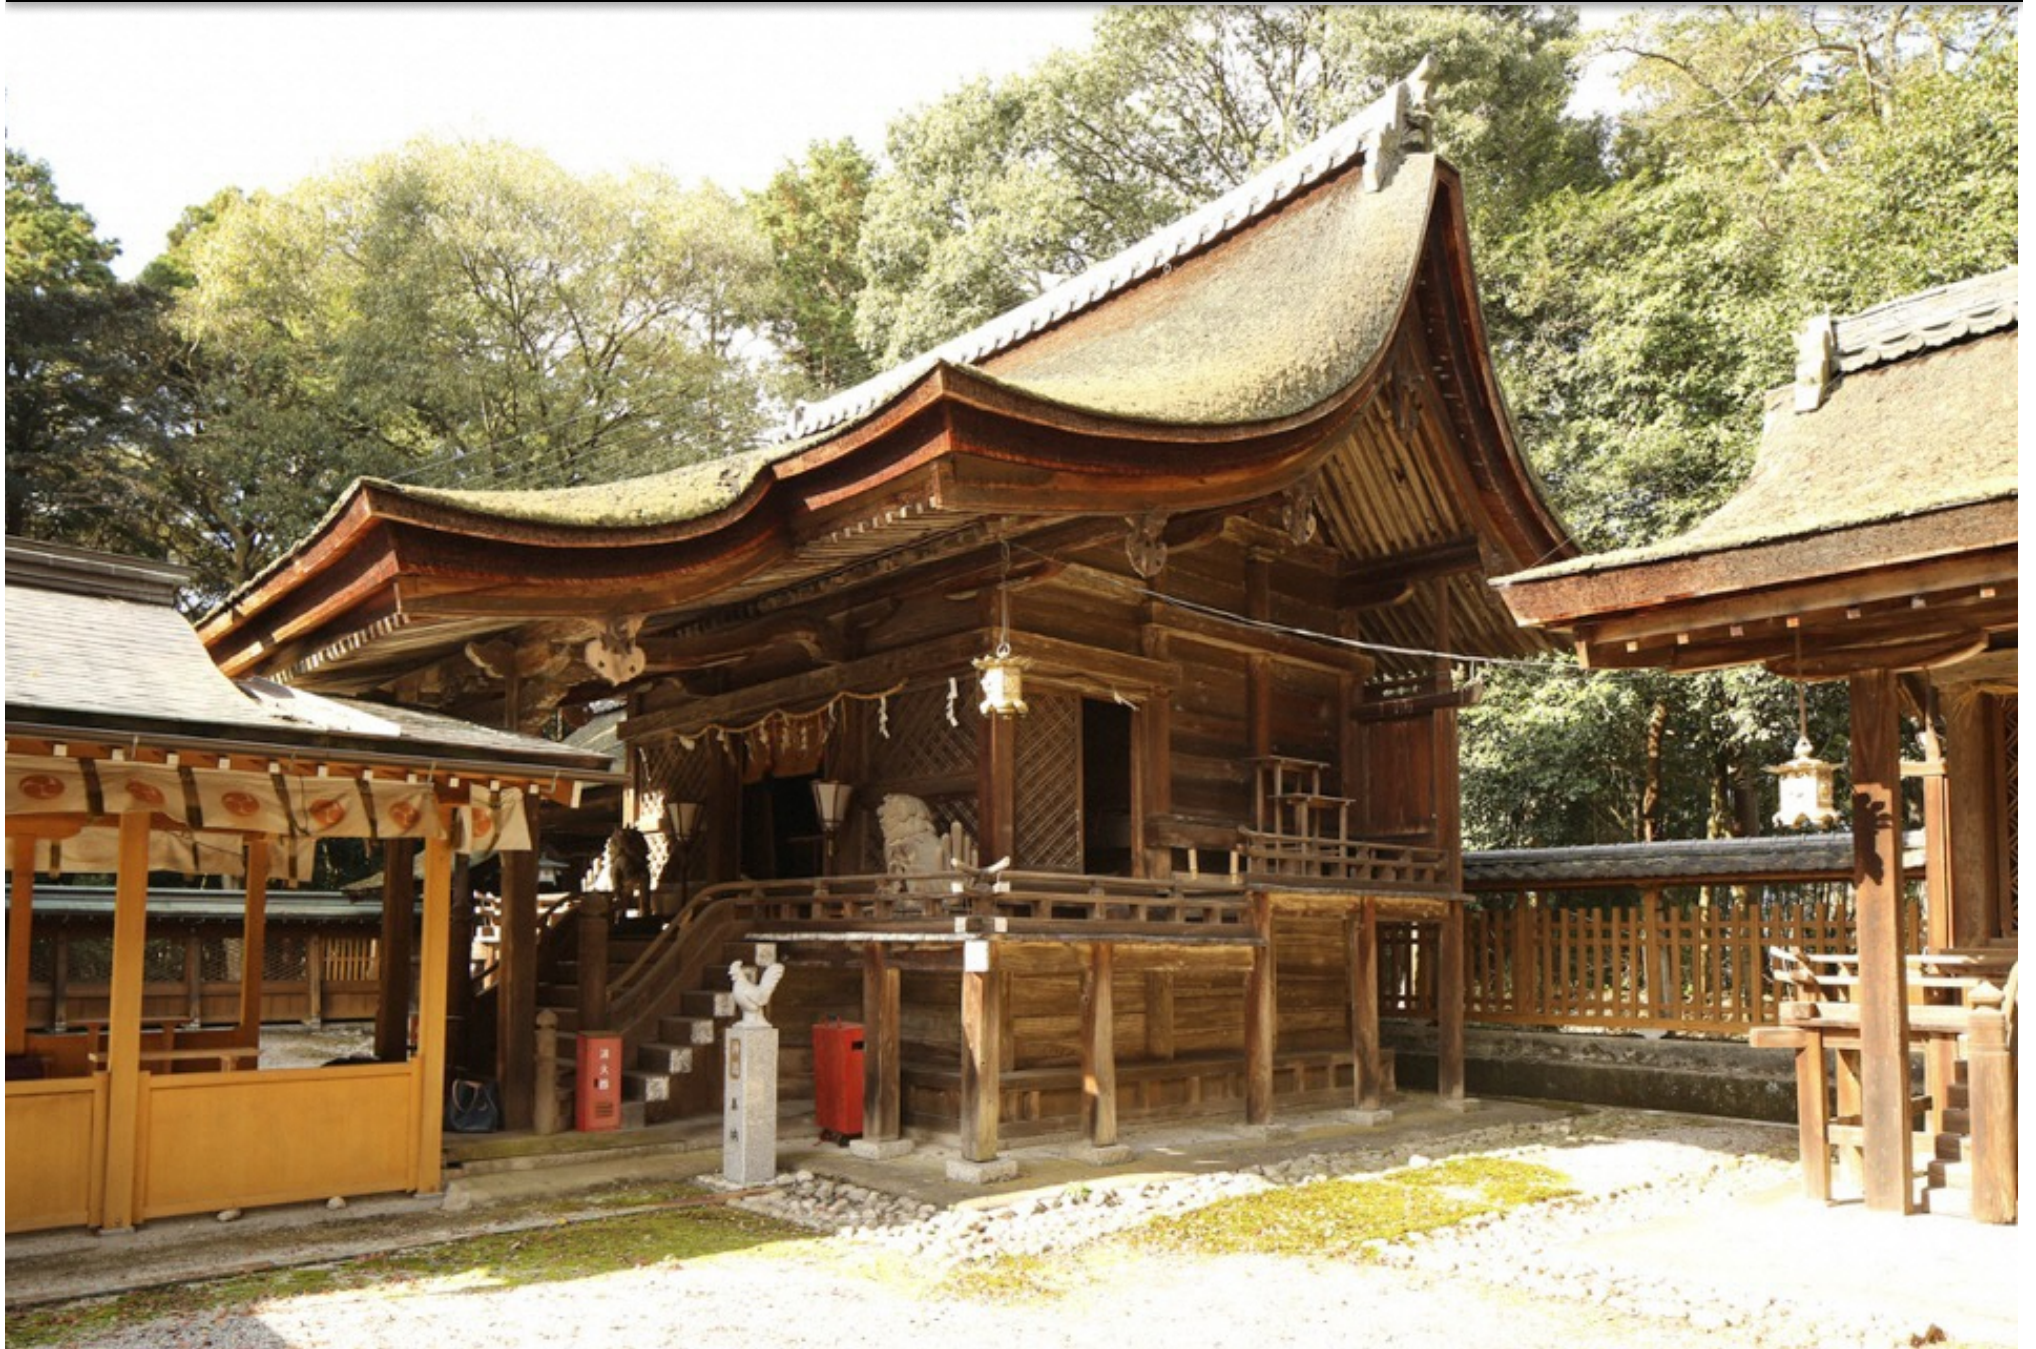
印岐志呂神社本殿 慶長4（1599）年【市指定】  
滋賀県の中世神社の傑作：古式を保持／木太く力感がある

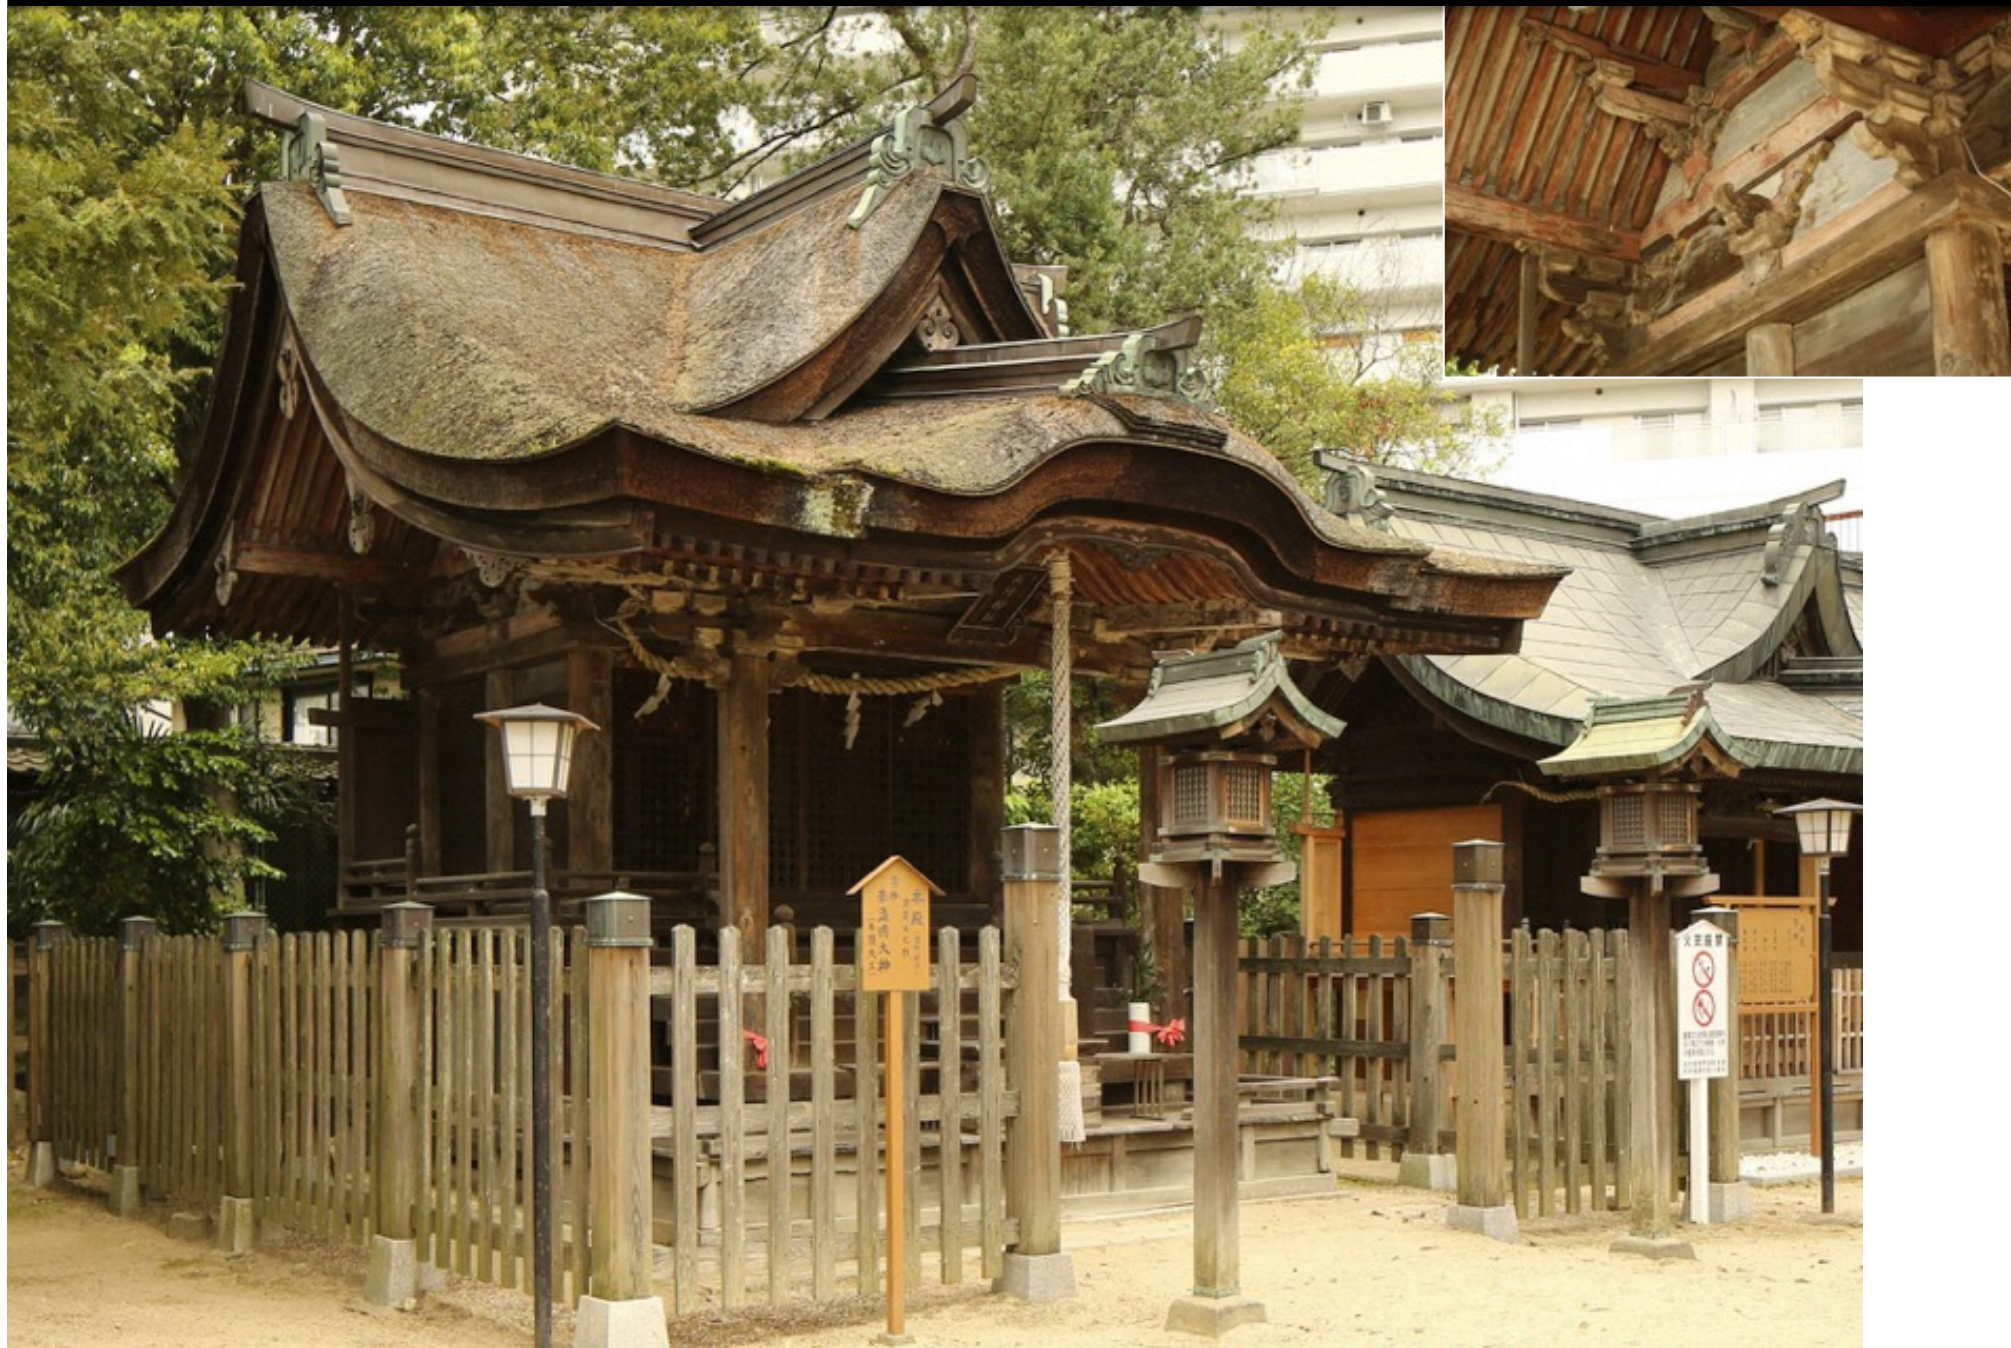
長野神社本殿（大阪府河内長野、桃山時代） ※大阪府の中世神社は、装飾的・技巧的
