# 草津市の歴史的建築

立命館大学 青柳憲昌 20180721@UDCBK

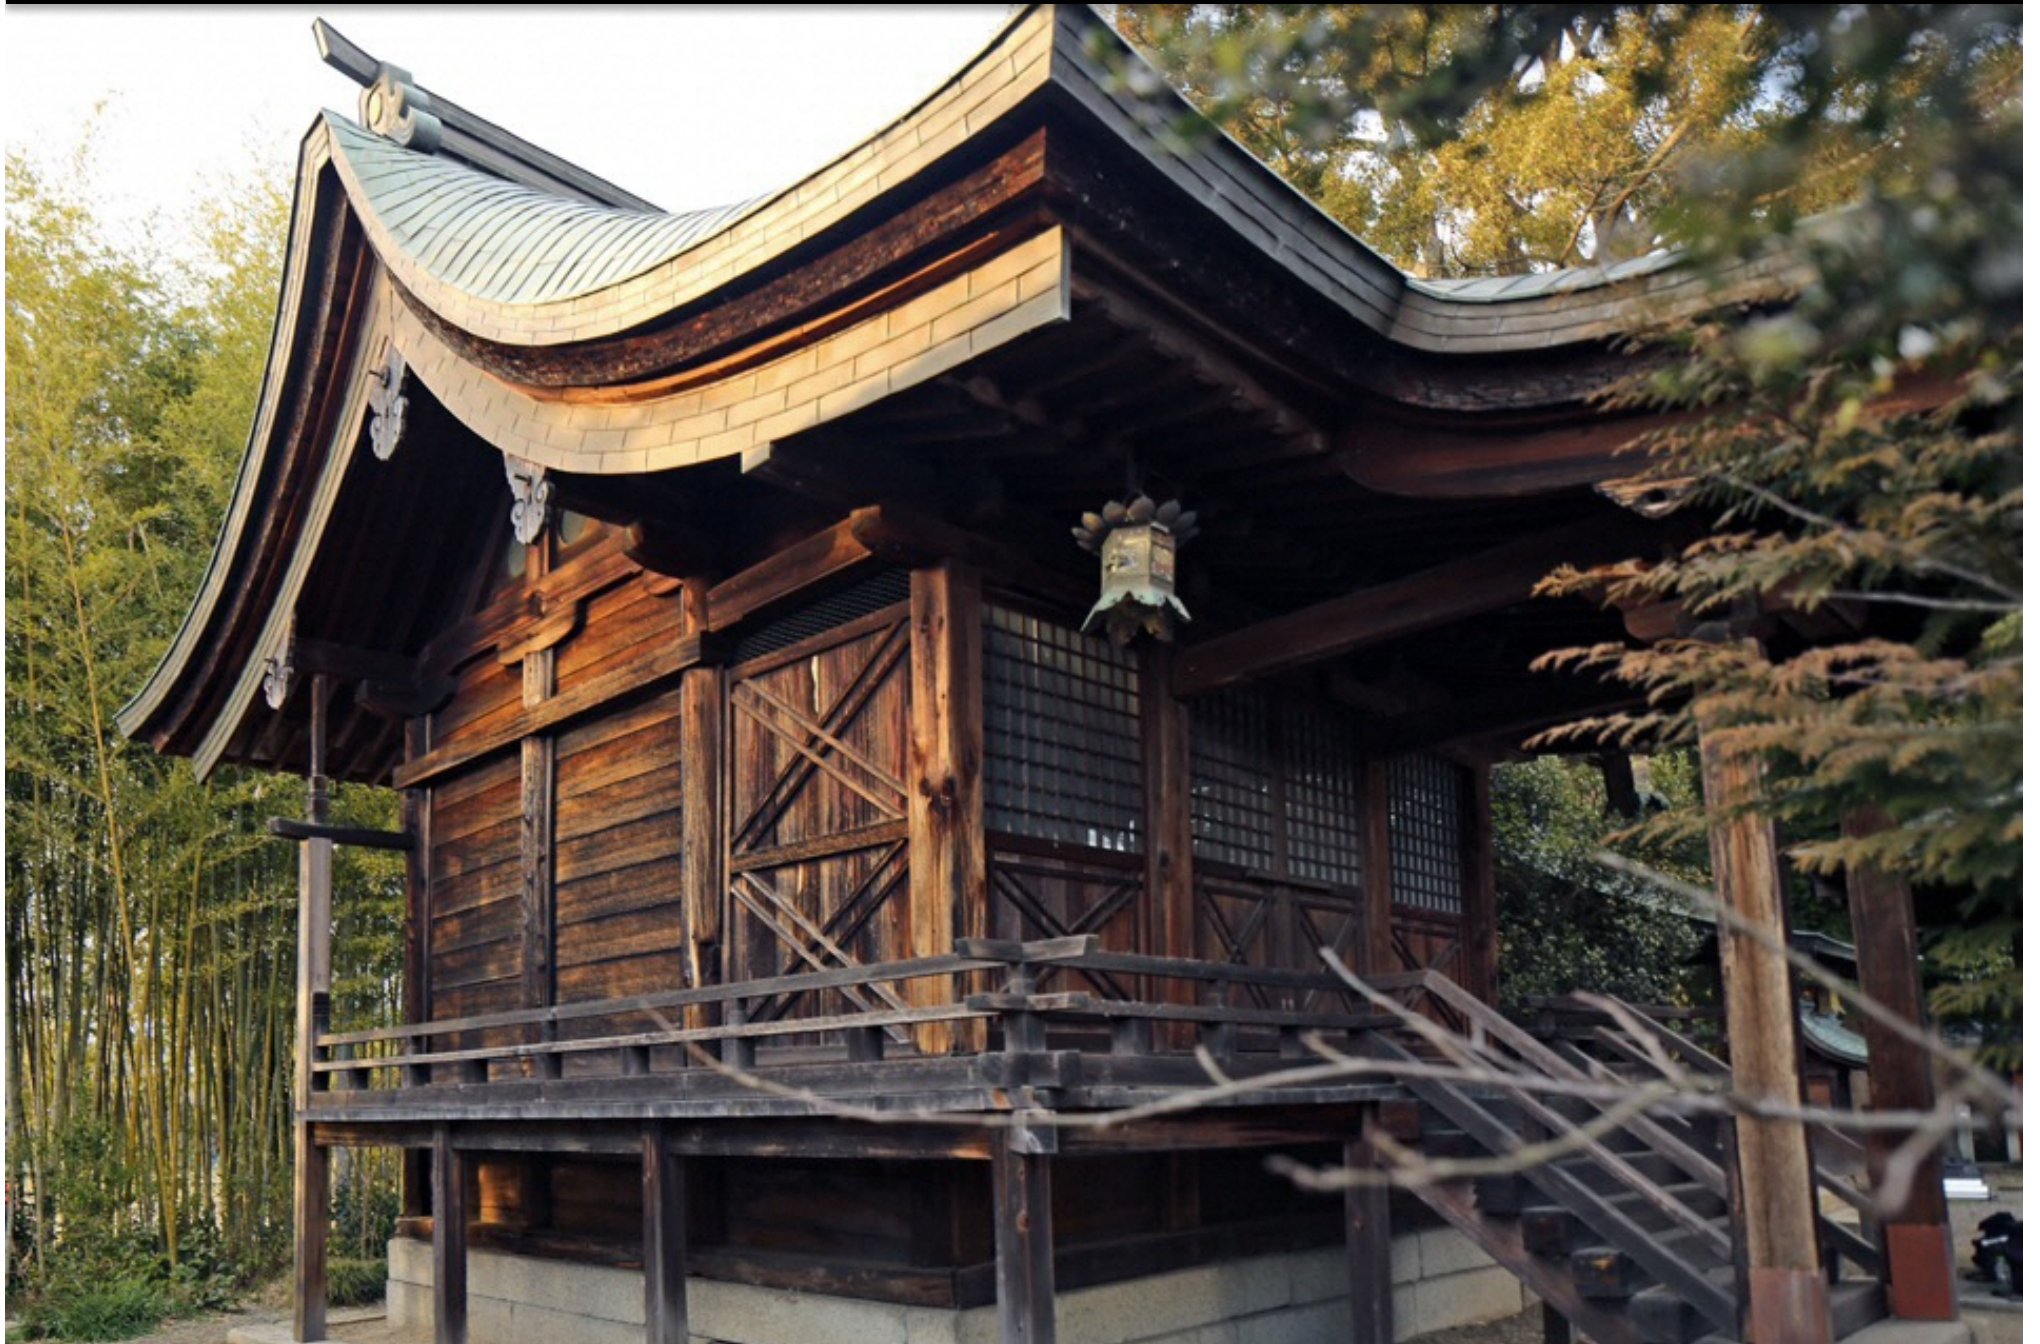
三大神社本殿 承応4（1655）年【未指定】  
滋賀県の近世神社の典型：古式を保持、疎垂木などの特異性も多い

- ・ 建設年は承応4（1655）年（棟札写：『近江栗太郡志』より）
- ・ 実測及び文献的調査より、三大神社の建設年は近世初期で妥当
  - ① 庇の柱の「面」…約1/18（江戸時代は1/13～1/20程度）
  - ② 臺股、手挟の不使用（近世初期の神社では不使用のものが多い）

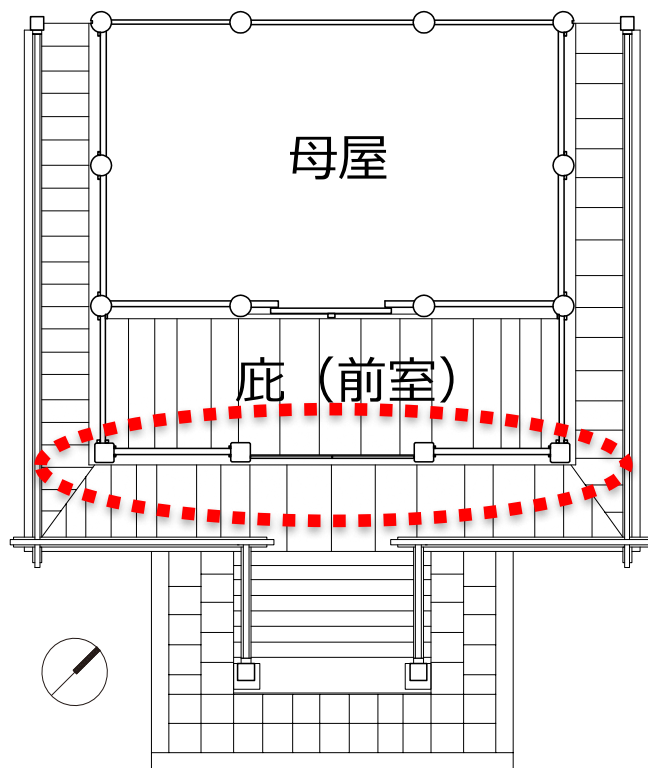
三大神社平面図・立面図  
（作図：立命館大学建築史研究室）

庇柱（平面図）

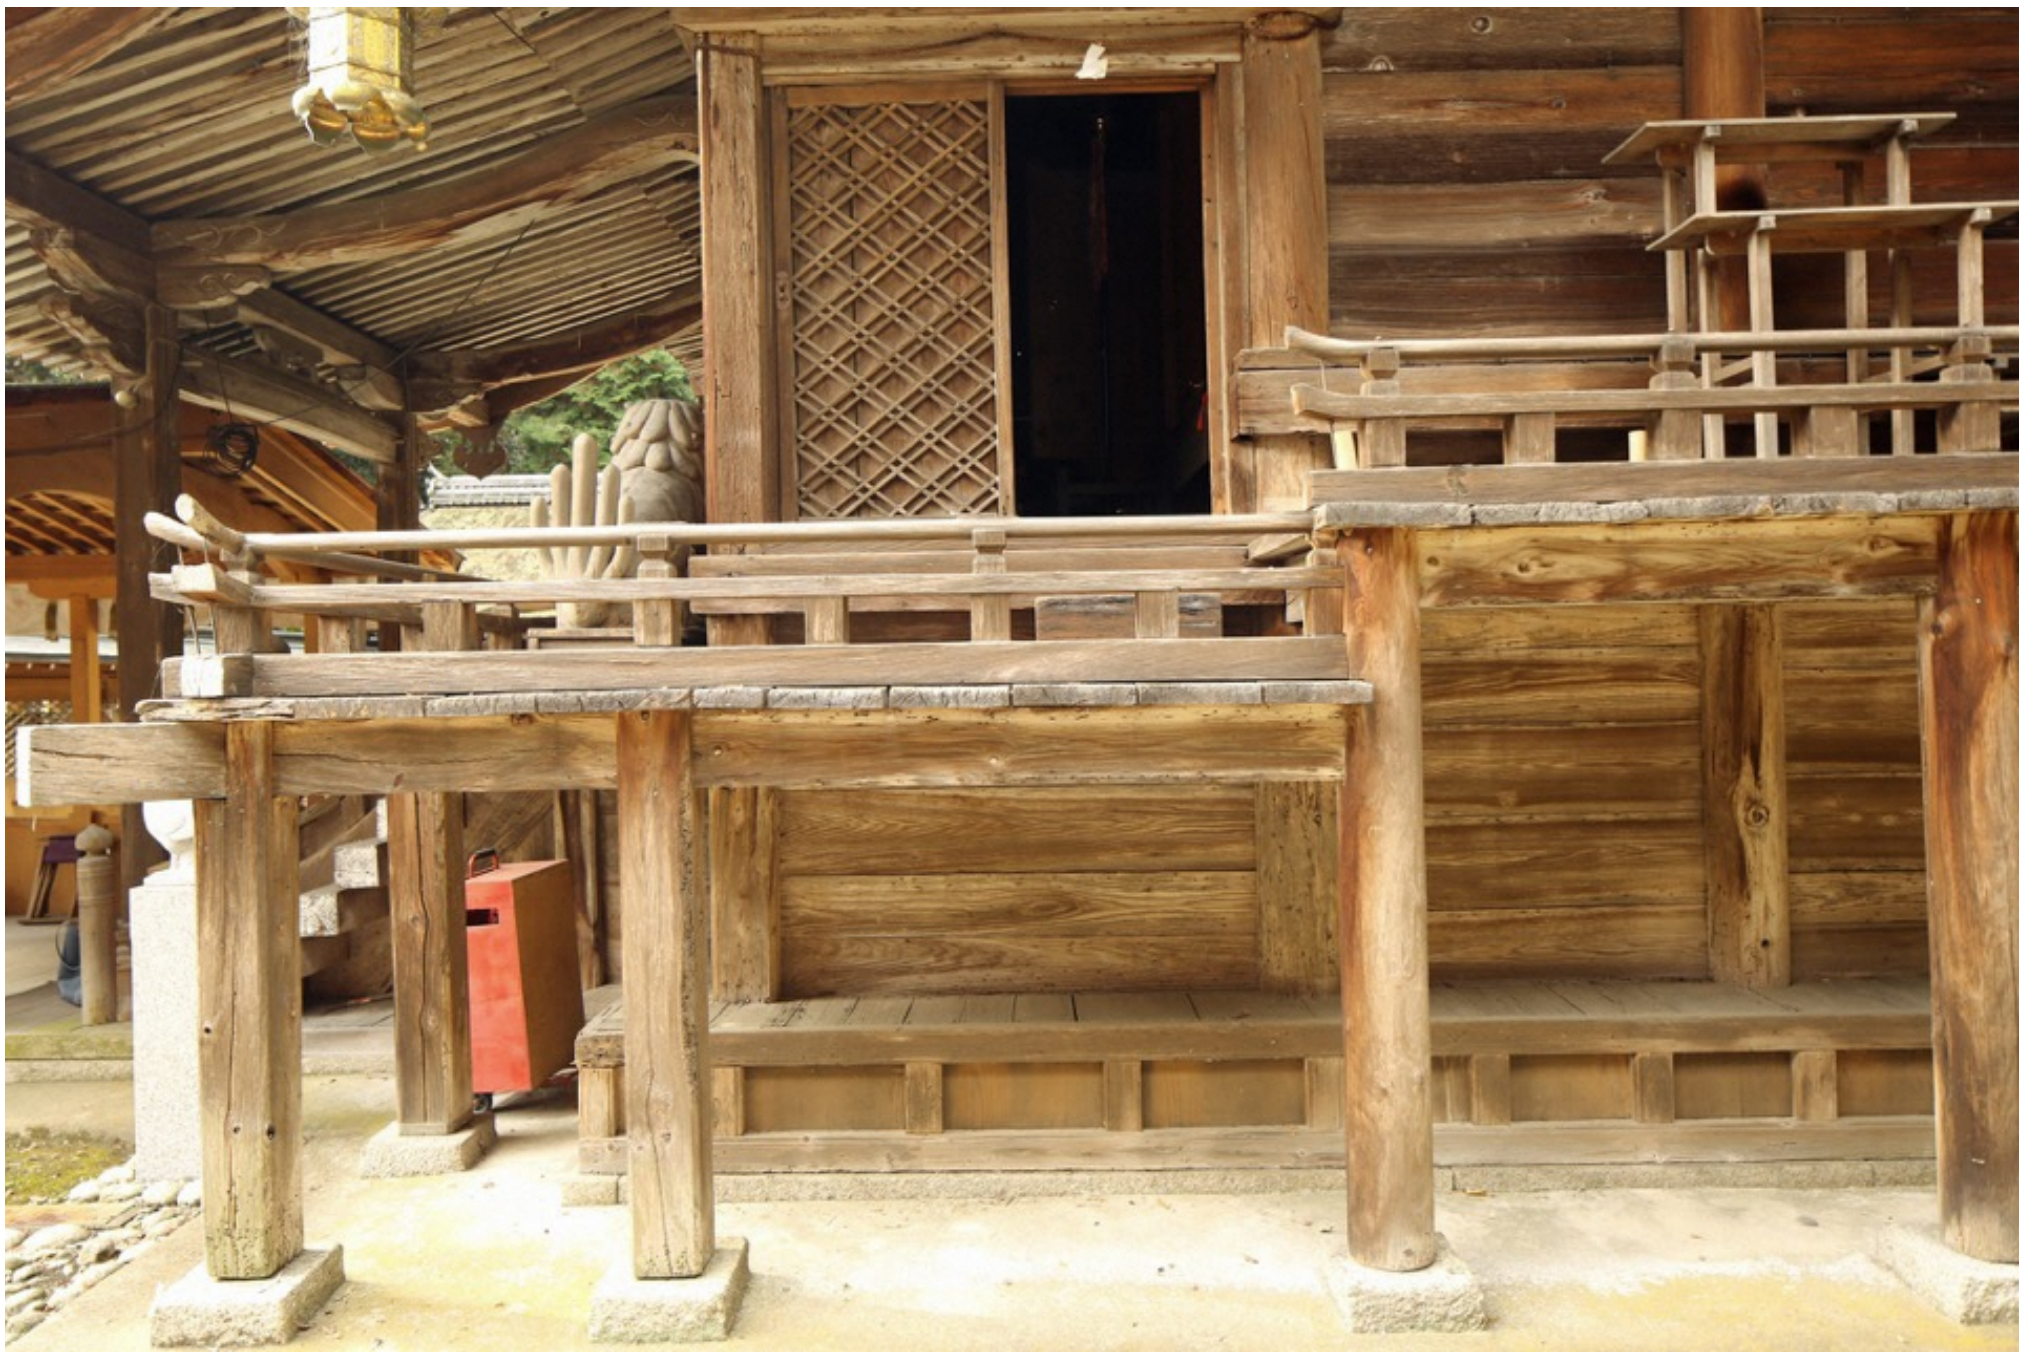
印岐志呂神社本殿の縁下の腰掛け

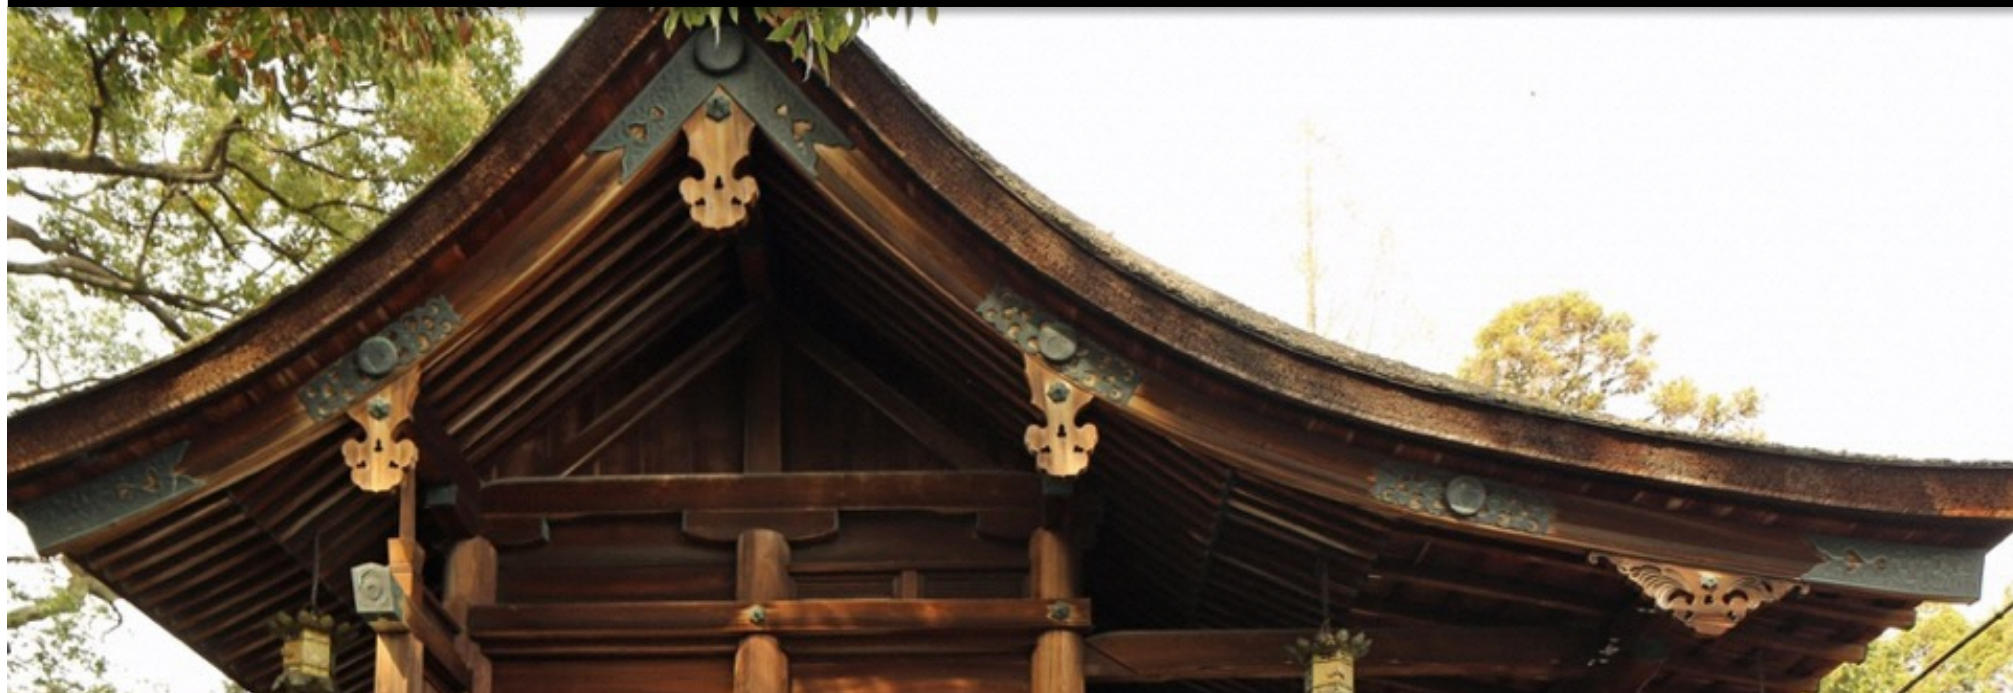
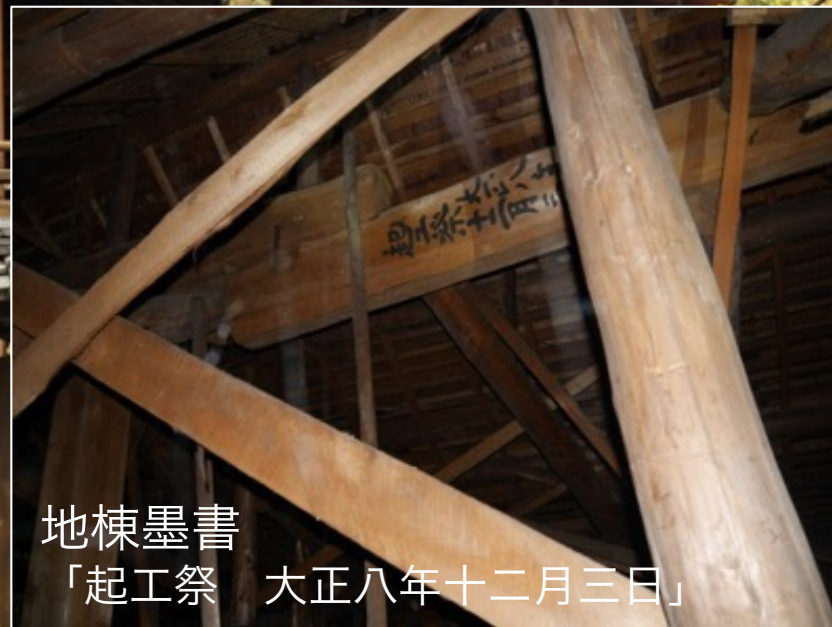
立木神社本殿 大正8（1919）年：地棟墨書【未指定】  
近代における復古様式

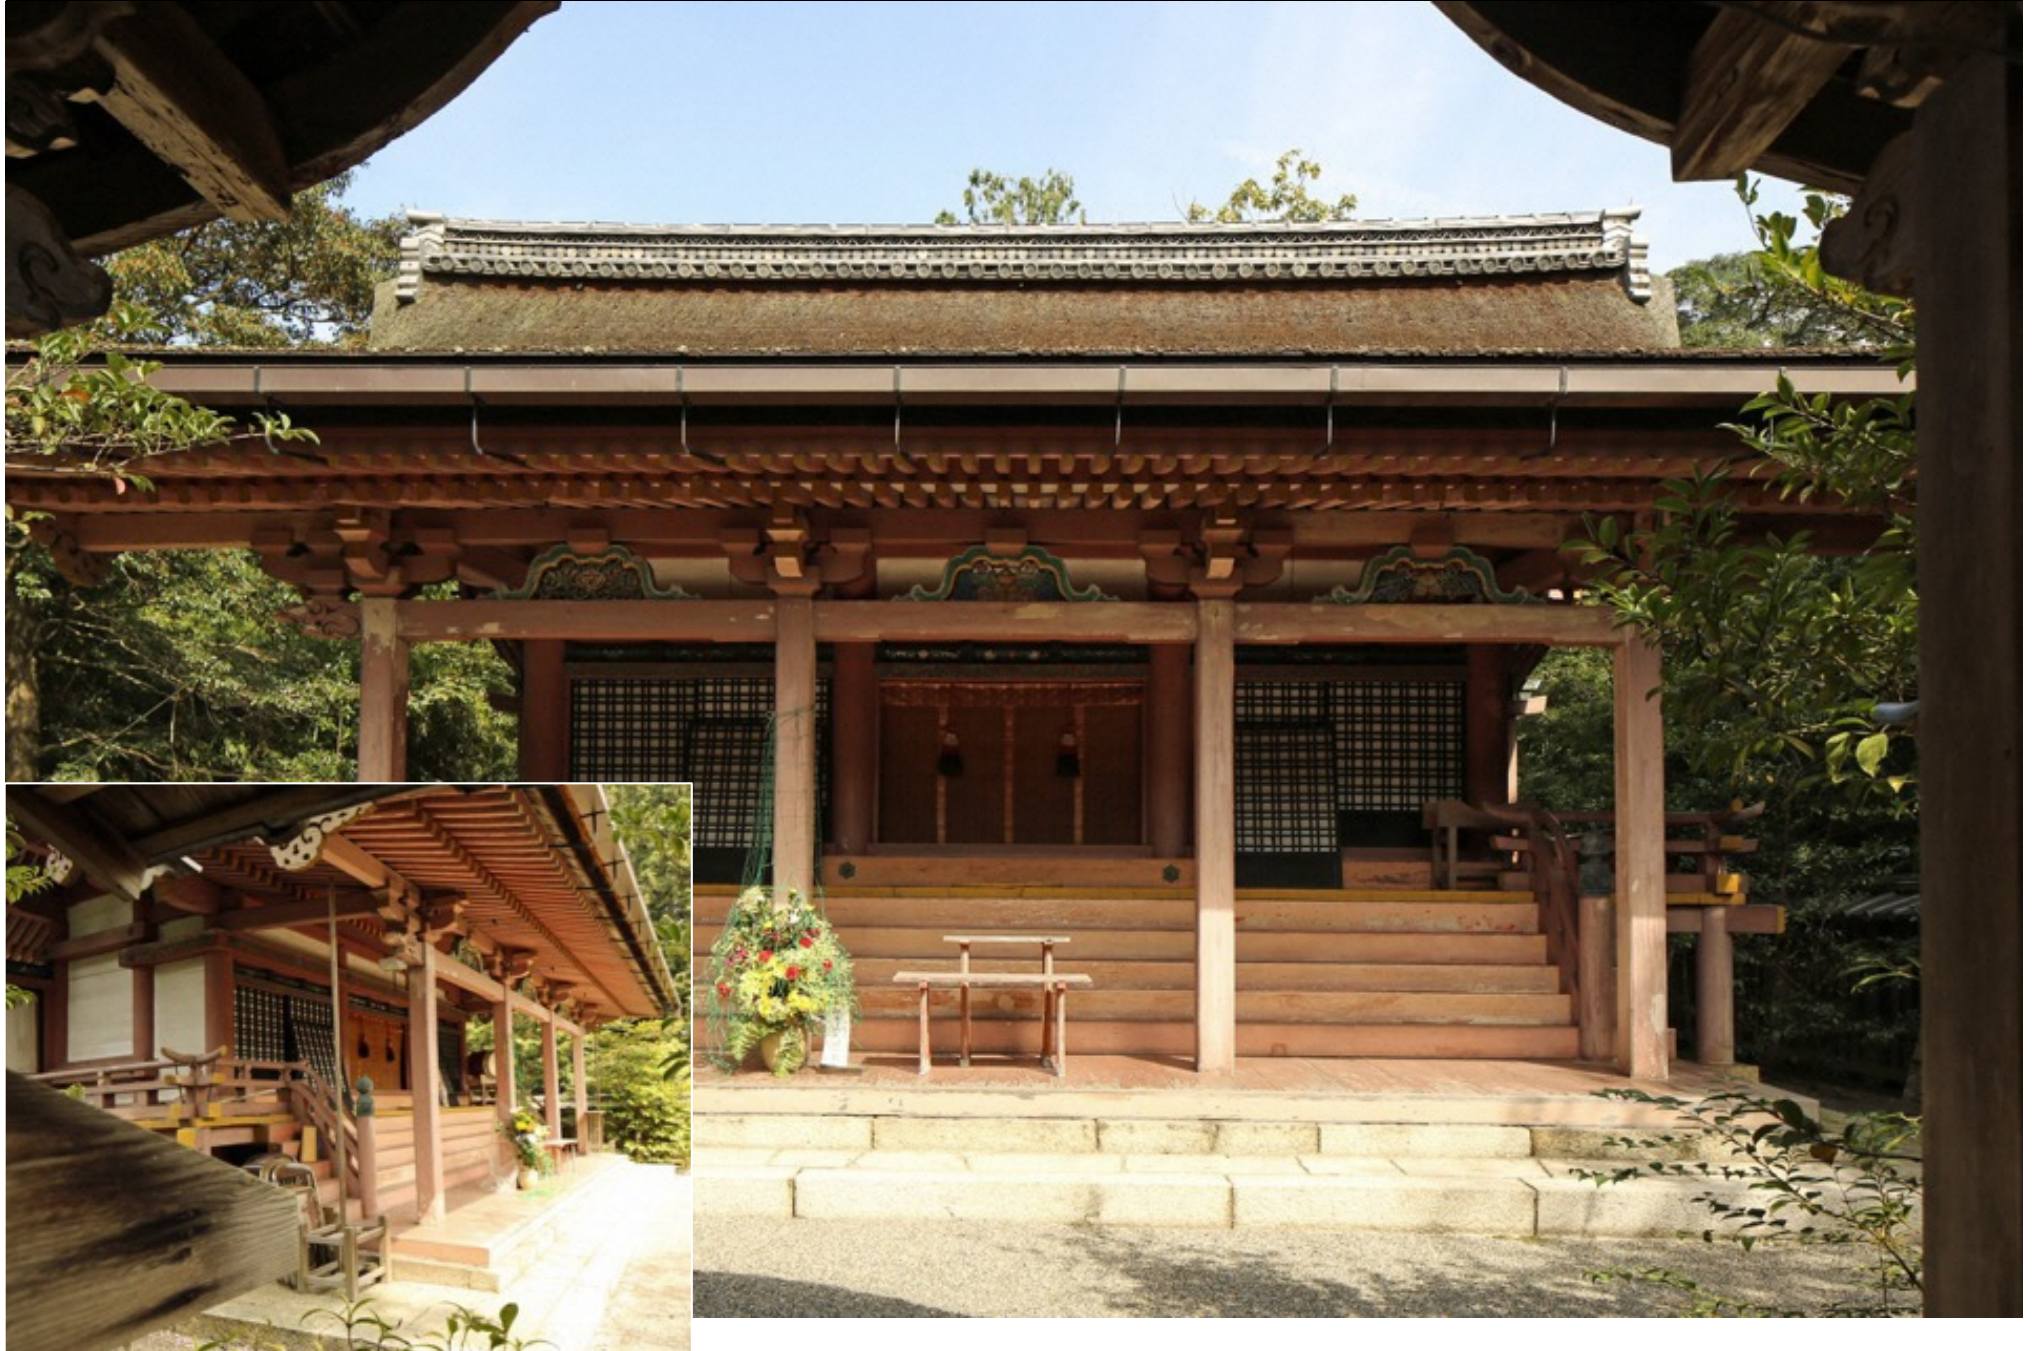
老杉神社本殿 室町時代、宝徳4（1453）年：棟木墨書【重文】  
前室付三間社流造（母屋前間を前室とする）／向拝三間幅

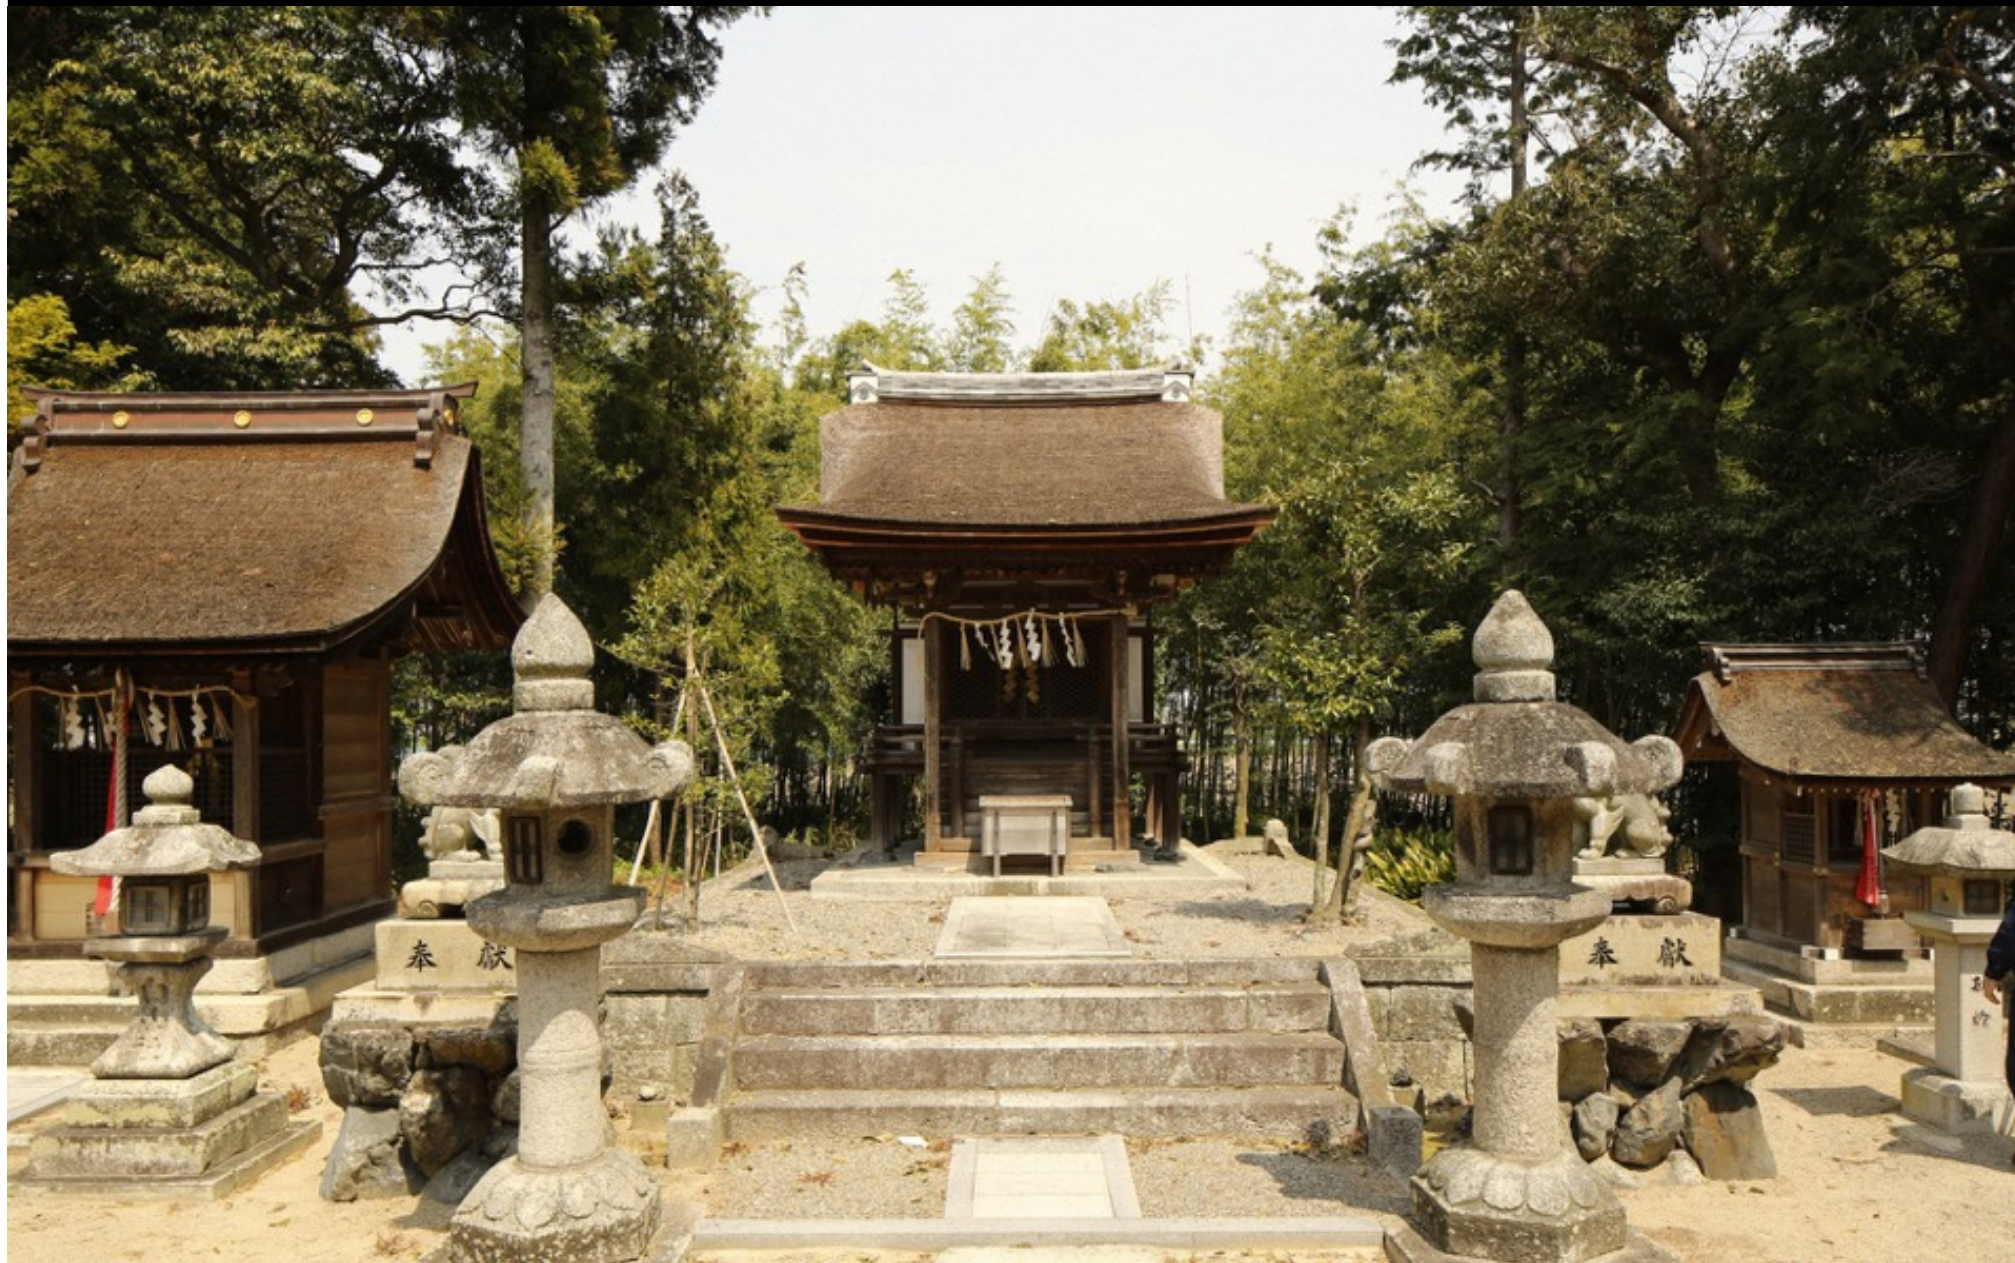
# 志那神社 鎌倉時代、永仁6（1298）年：棟木銘【重文】

一間社流造りの名建築／使用木材の良質さ

基壇による神聖さの表現

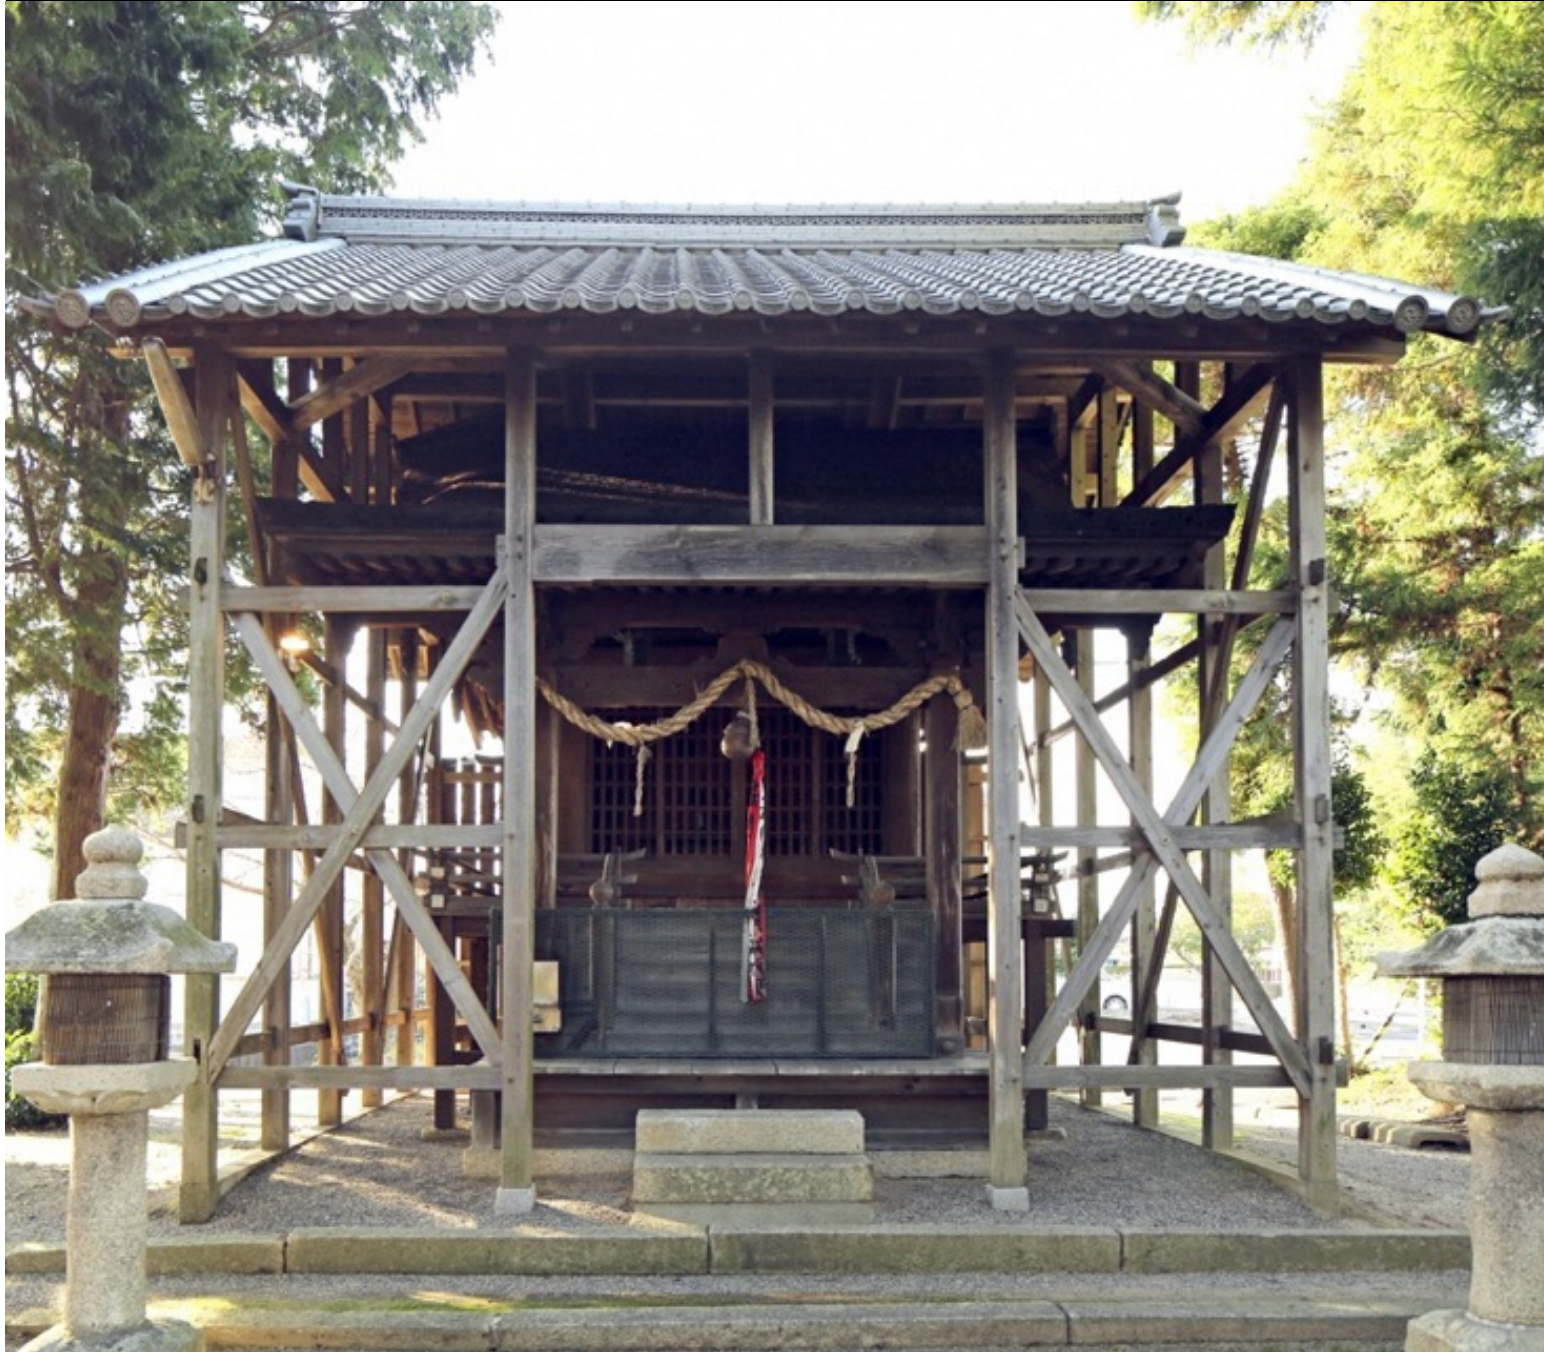
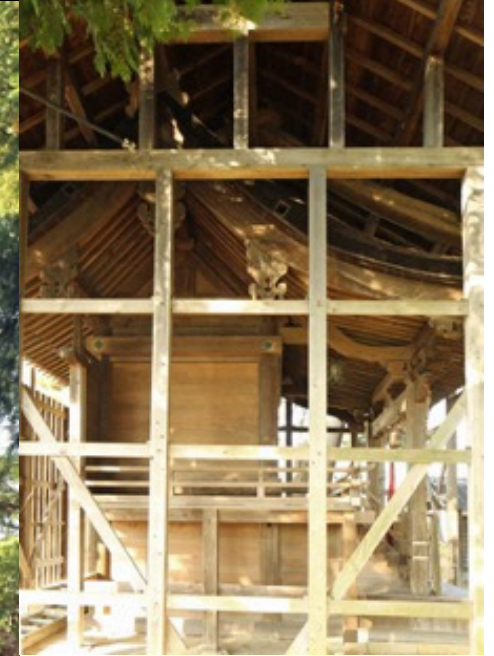
春日神社本殿 享保8（1723）年以前？：文献【未指定】

装飾が少なく、木太い。外観の風格。※サンヤレ踊りが行われる古社

覆屋による屋根の保護、  
鉄筋による建物の傾斜  
の是正・・・早期の保存  
対策が望まれる。

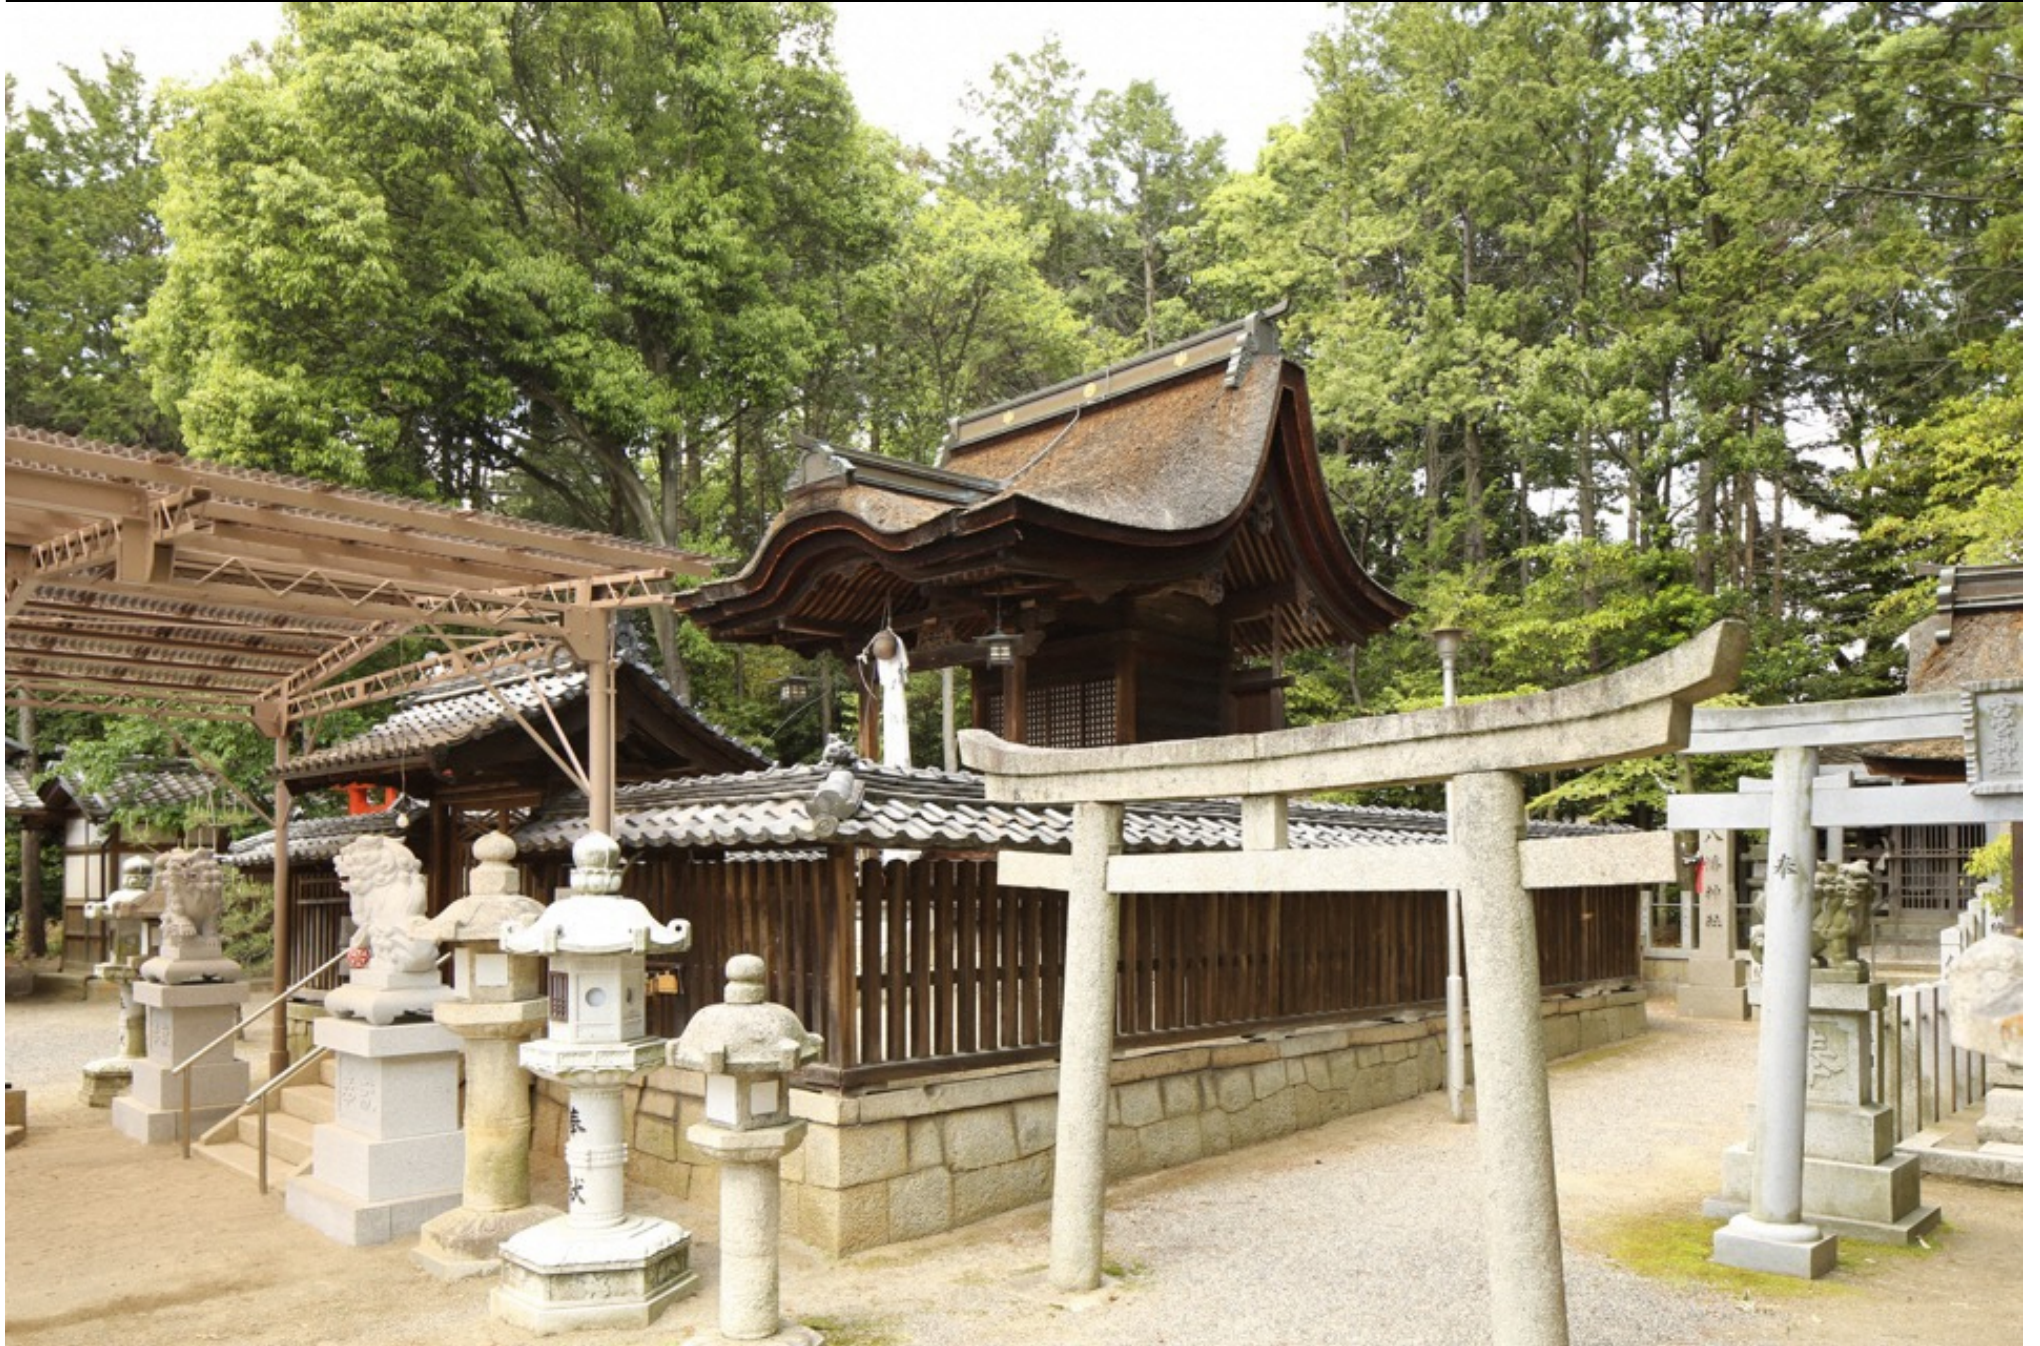
新宮神社本殿 室町時代、大永3（1523）年：棟札【重文】  
一間社流造り／正面に唐破風を付ける・・・流造りの中世的变化の一形態

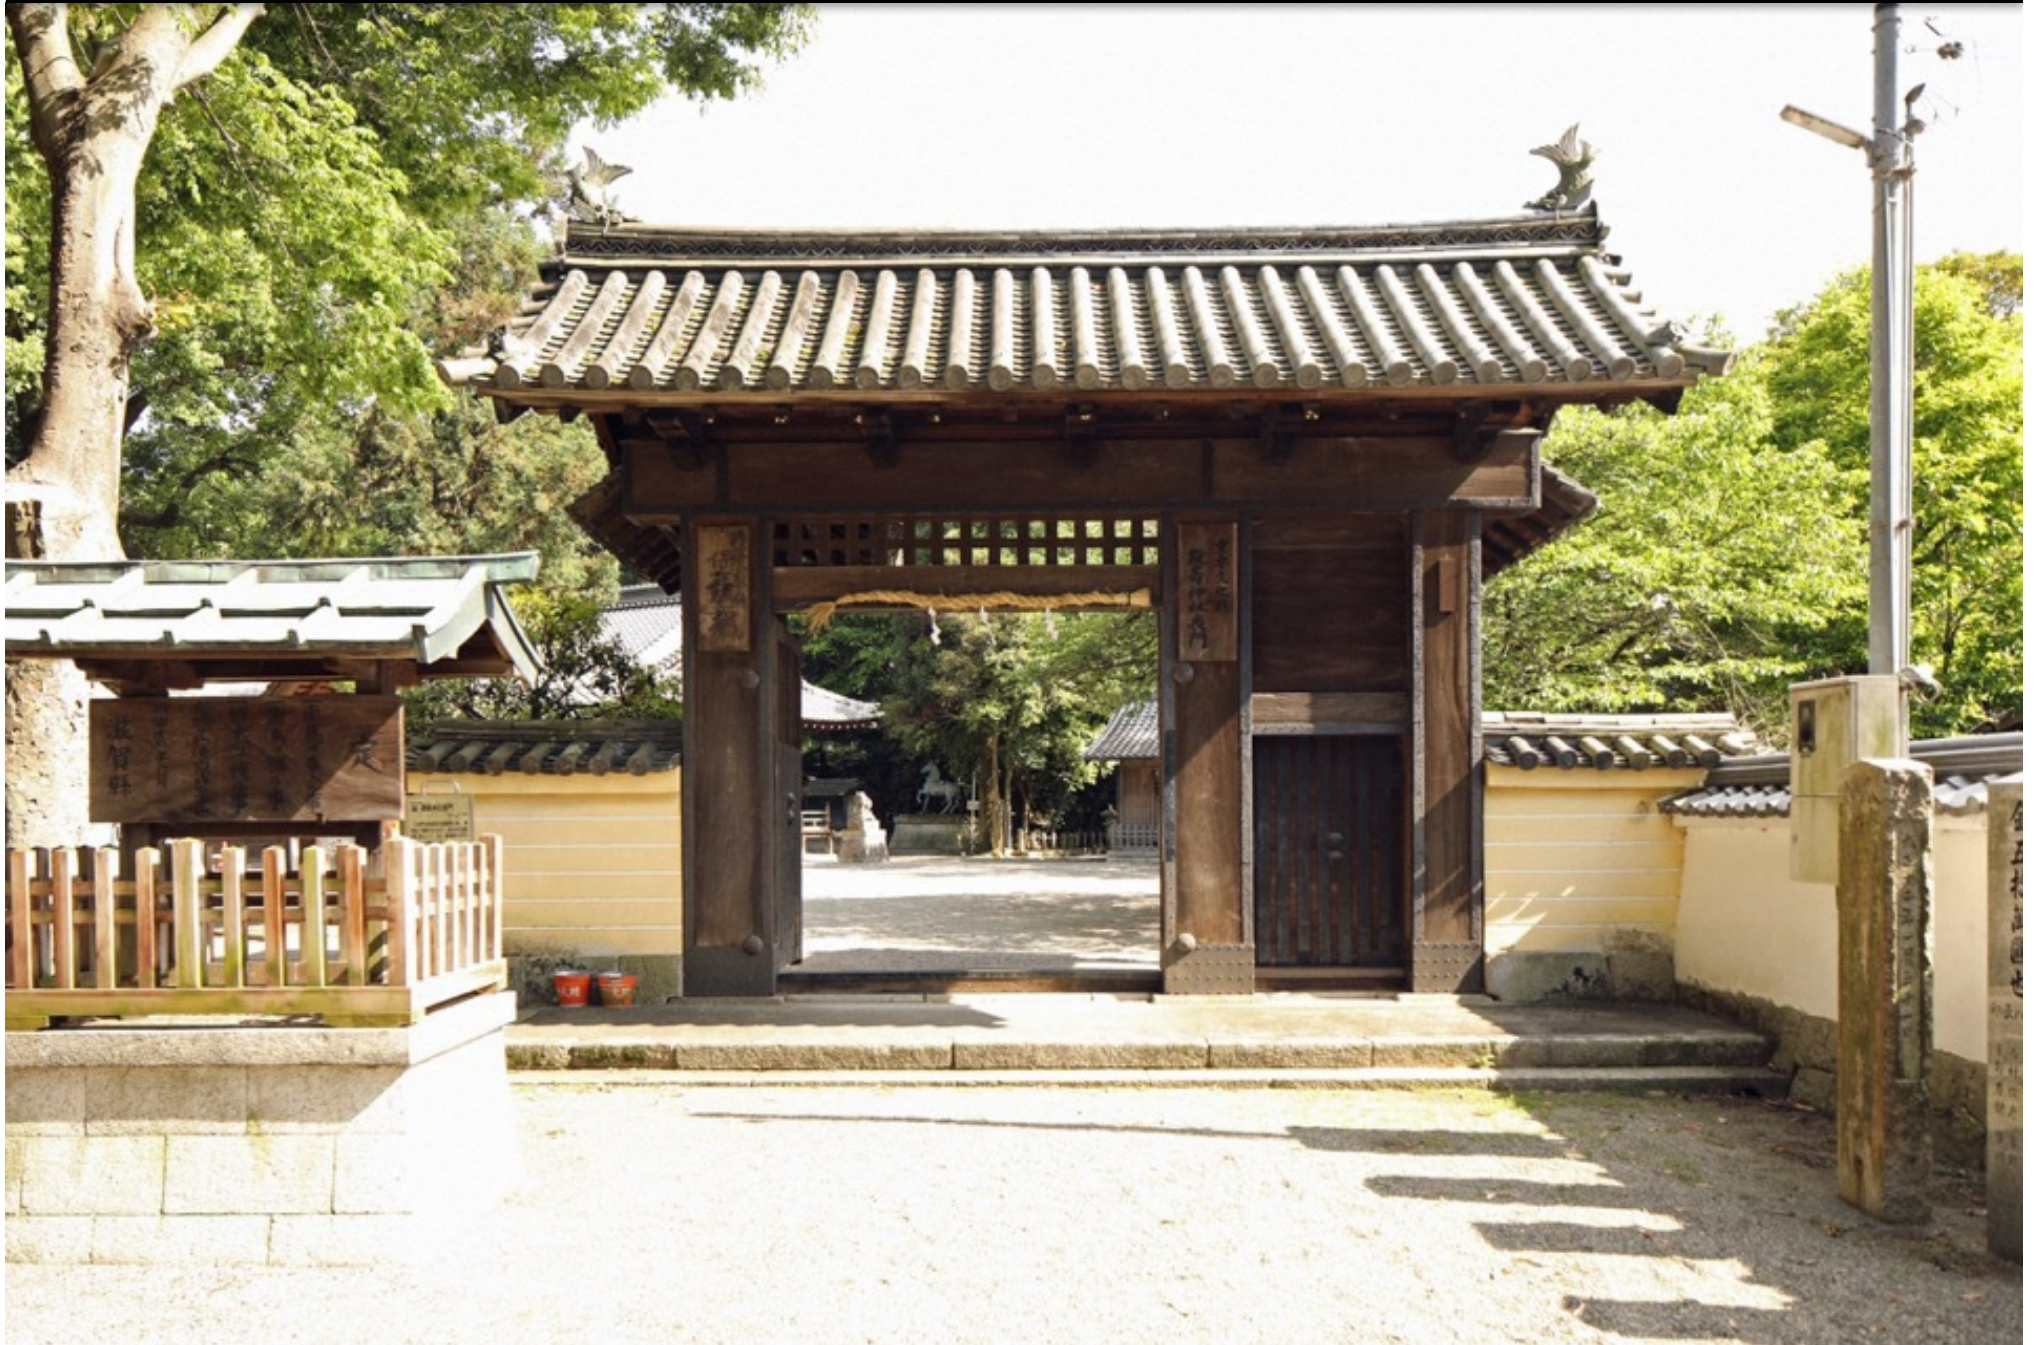
鞭崎神社表門 江戸時代（慶長）【重文】

膳所城の遺構を移築
