# 草津市の歴史的建築

立命館大学 青柳憲昌 20180721@UDCBK

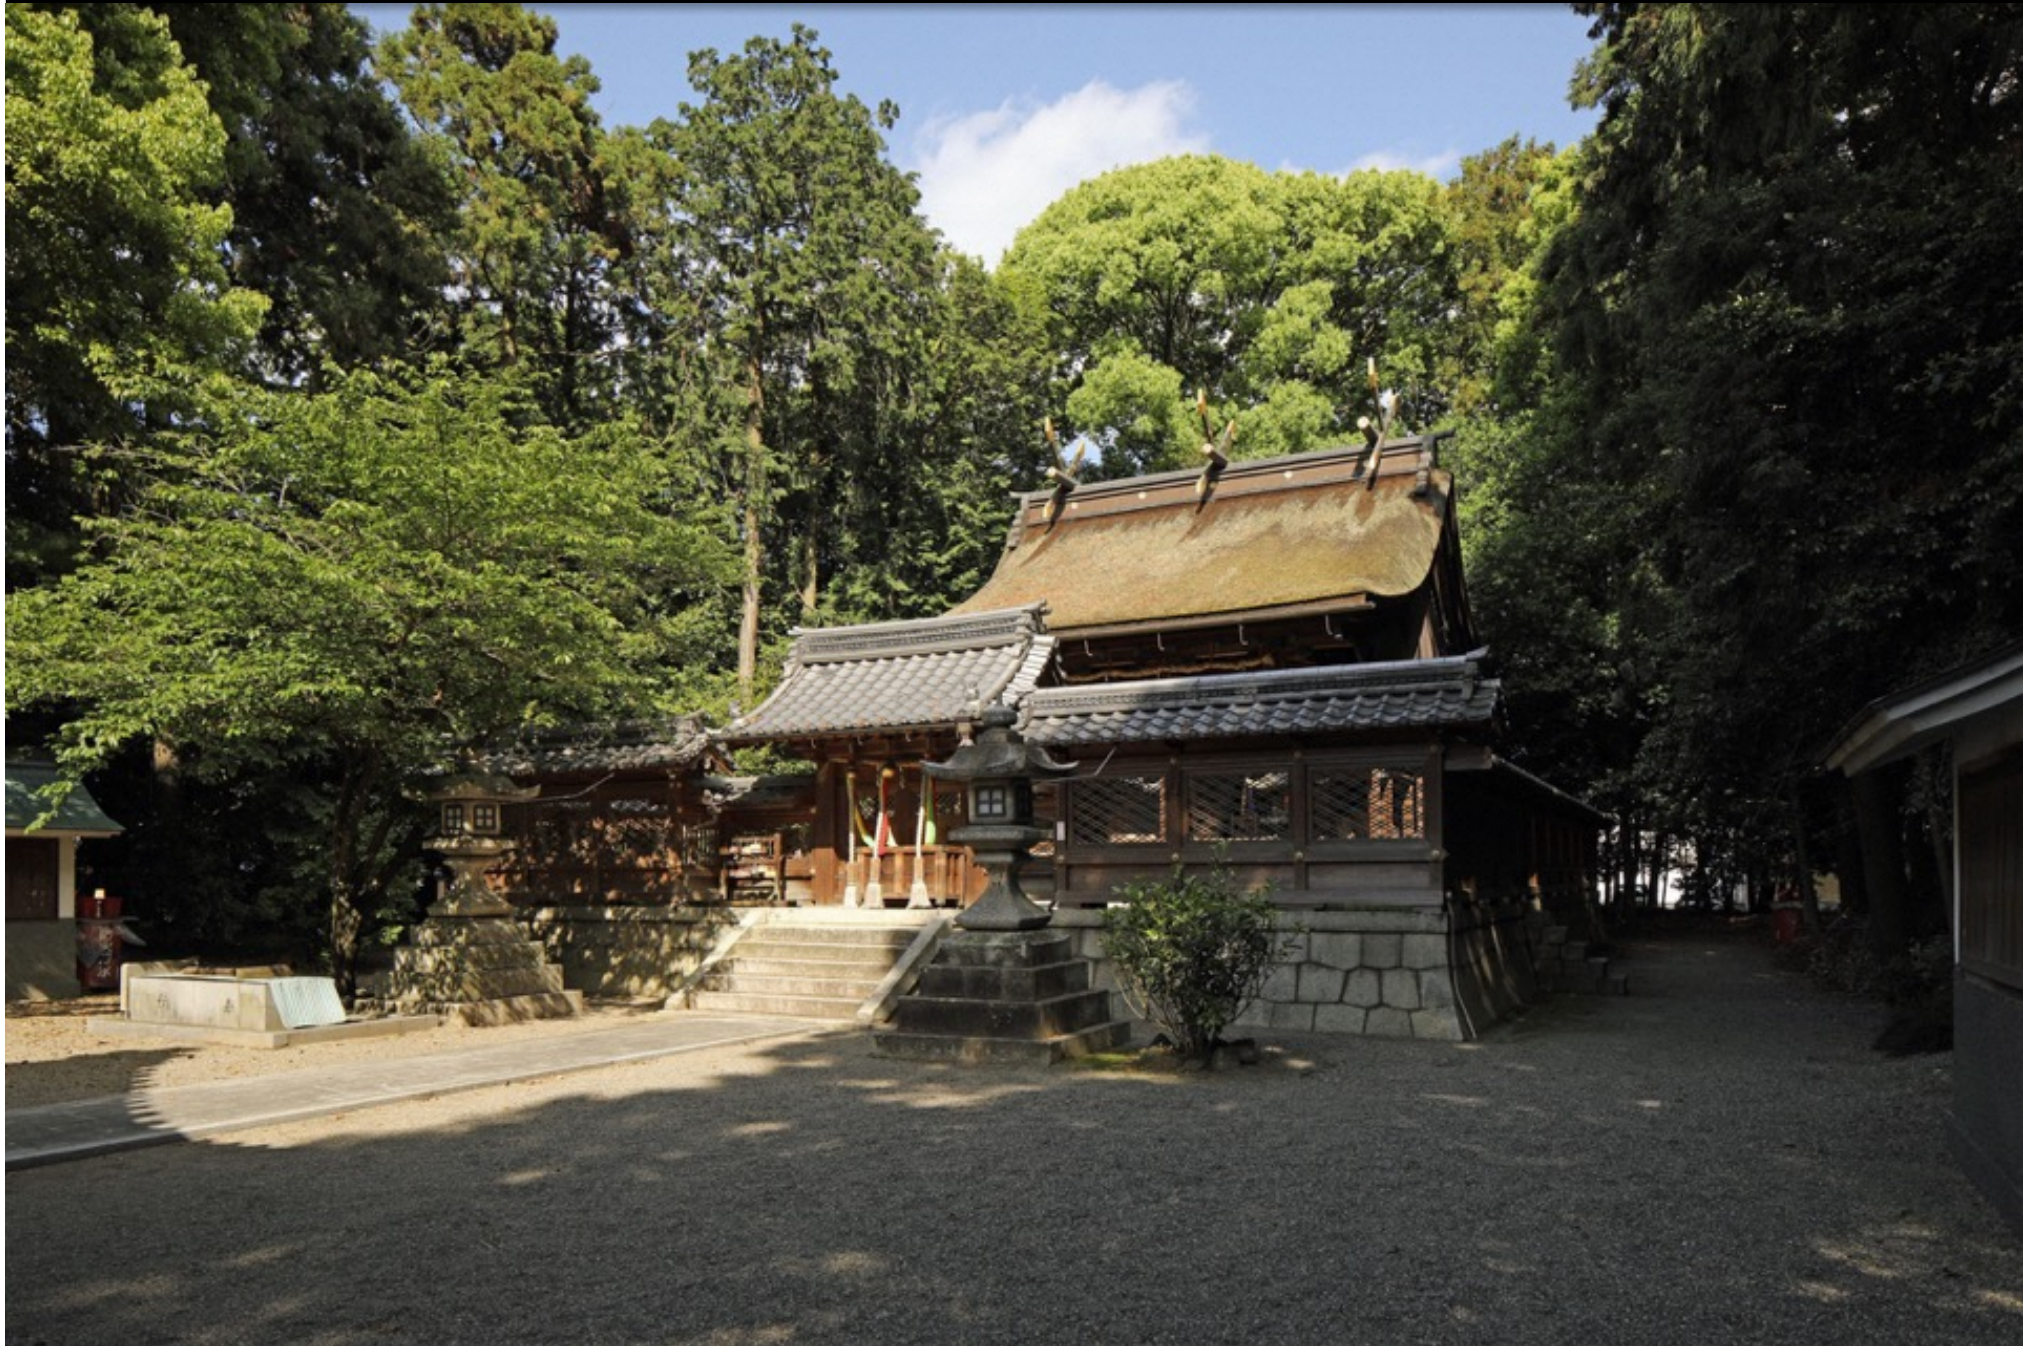
鞭崎神社本殿 天保期頃？【未指定】

下鴨神社摂社河合神社本殿の遺構を移築（一部の部材のみか）・・・今後の研究課題

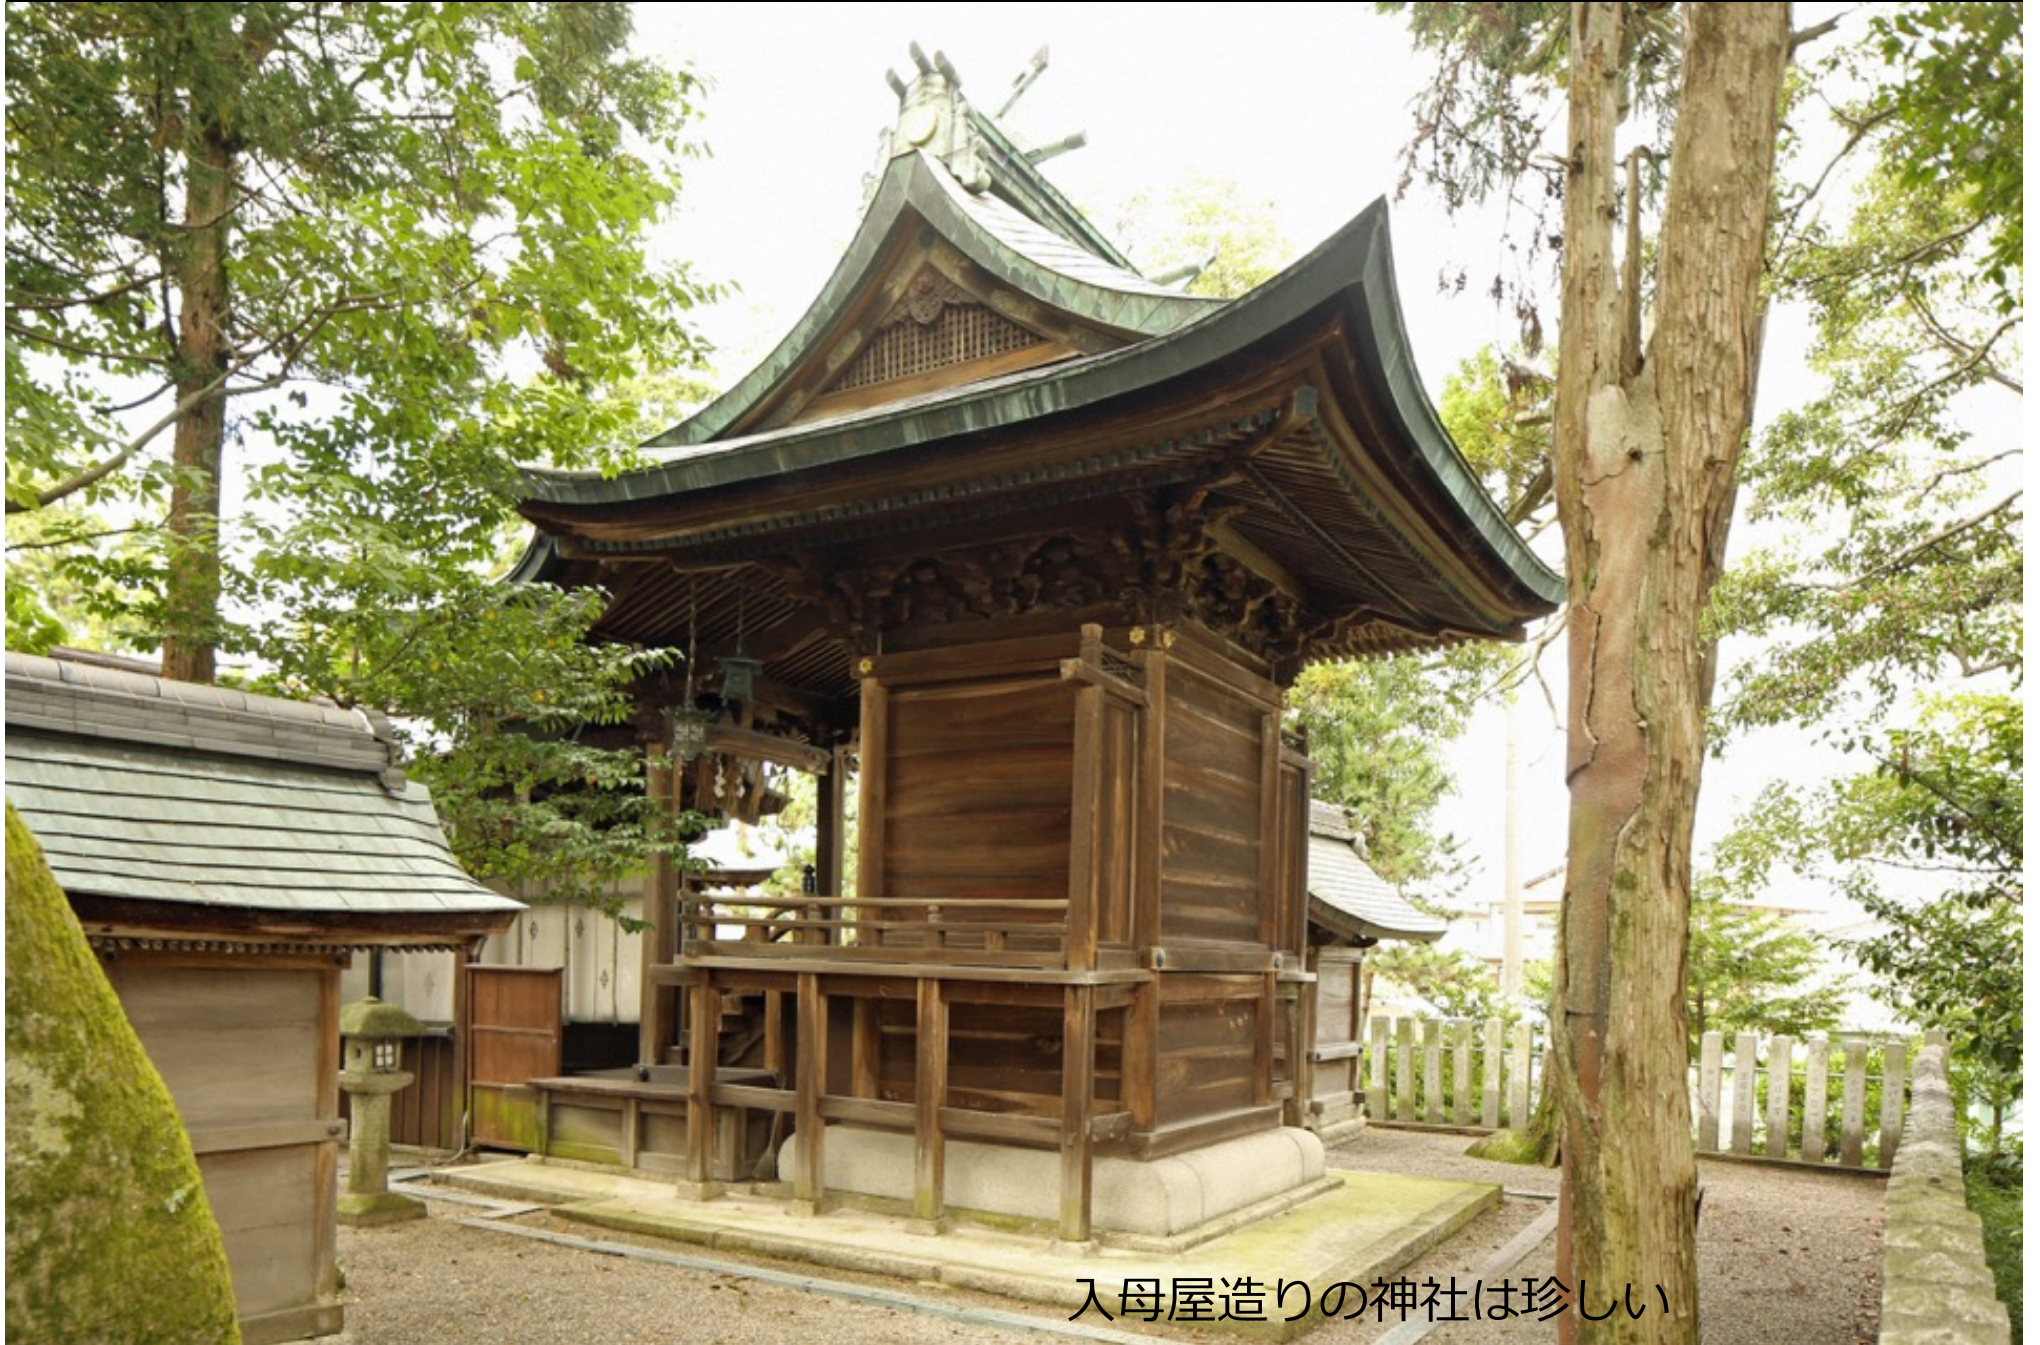
総社神社本殿 元禄8（1695）年：棟札【未指定】

入母屋造りは珍しい／装飾性豊か・・・当時の先進的意匠・・・草津市神社のバラエティを示す

入母屋造りの神社は珍しい
