# 5月は「宅地防災月間」

- ・梅雨などの大雨に備えて、**わが家の宅地点検**をしましょう。
- ・所有地や身の回りの**盛土等**が問題ないか確認してみましょう。

## 点検ポイント※

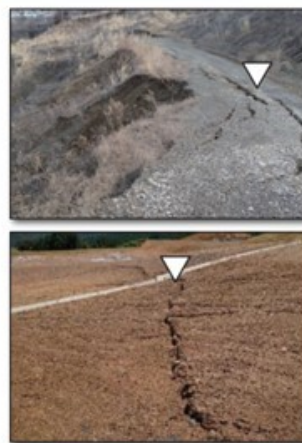
盛土の割れ

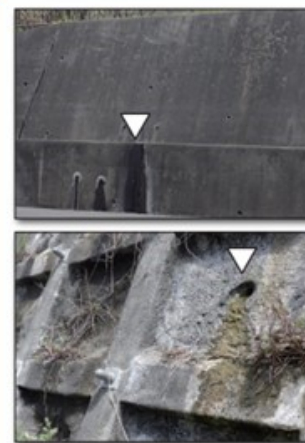
地下水の流出

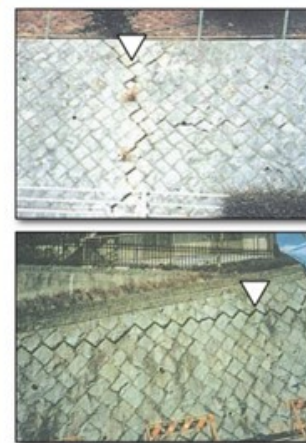
擁壁の割れ
