史跡芦浦観音寺跡土塁の一部崩壊の復旧対応について

7月19日の豪雨による史跡内に発生した被害への復旧対応についてご報告致します。

史跡芦浦観音寺跡（管理団体は草津市）

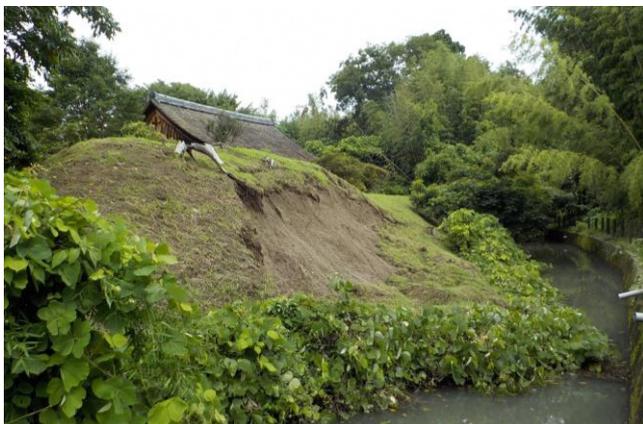
東側土塁の一部が堀側に崩落。

崩落直後

崩壊箇所をシートで覆う。

今後計画している史跡(堀)整備と一体的に復旧工事を実施する。復旧工事を実施するまでの期間は、随時シート等の交換を行い、継続して経過観察を行う。

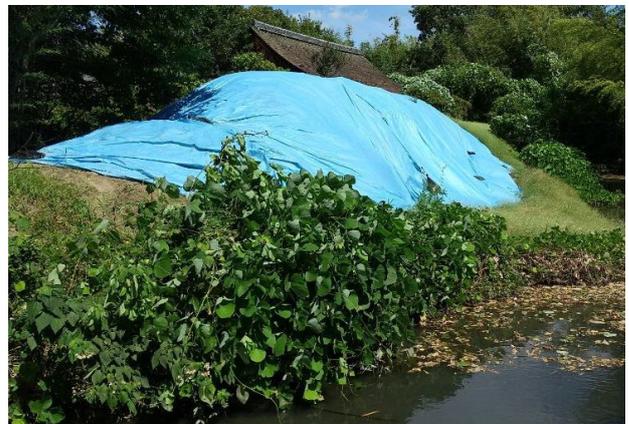
応急処置後
